Kataforez Kaplamada Yatay Yüzeylerde Oluşan Görüntü Bozukluğu Nedenlerinin
İncelenmesi

YÜKSEK LİSANS TEZİ

Kimya Mühendisliği Anabilim Dalı

Investigation of Reasons of Image Disorders which Occurs onThe Horizontal Surfaces
of The Cataphoresis Coating

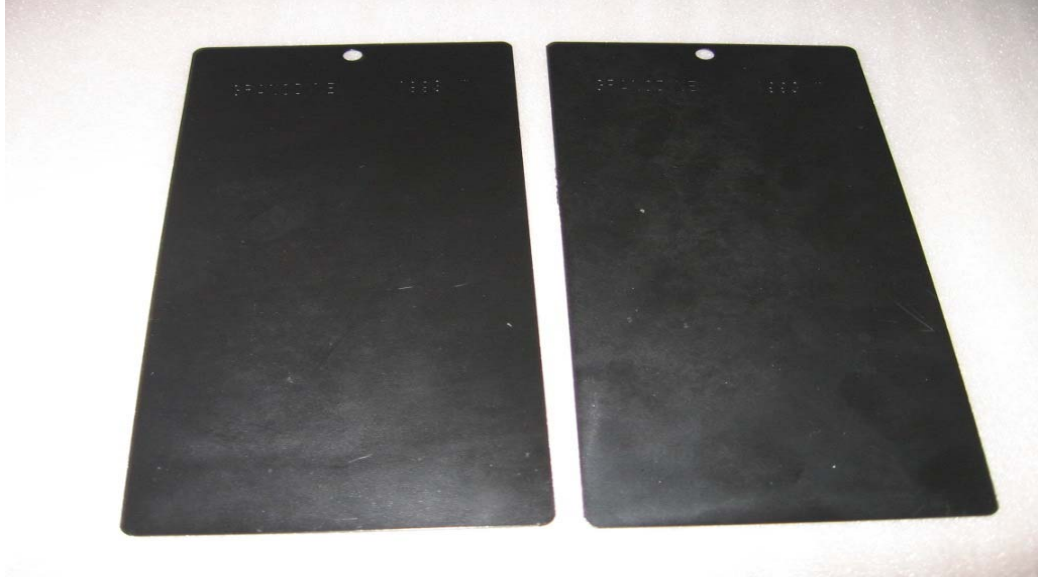
Şekil 4.4. Yüzeyleri hatalı plakalar

Şekil 4.4'te 2 adet plaka yatay asılma şekli ile tesisten geçirilmiştir. Plakaların üstte kalan kısımları ile altta kalan kısımları arasında gözle görülen ve elle fark edilebilen problemler mevcuttur. Üstte kalan yüzey pürüzlü, mat görünümlü bir yüzeye sahip iken altta kalan yüzey ise pürüzsüz parlak görünüme sahip olarak tesisten çıkmaktadır. Benzer şekilde tesise asılan herhangi bir parçada aynı görünümde kaplama oluşmaktadır.

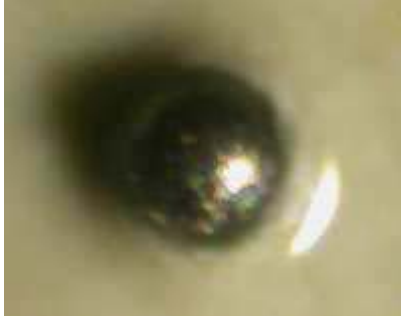
(A) Kaynak Çapağı

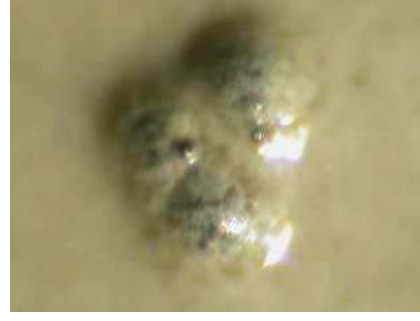
(B) Metal Partikülü

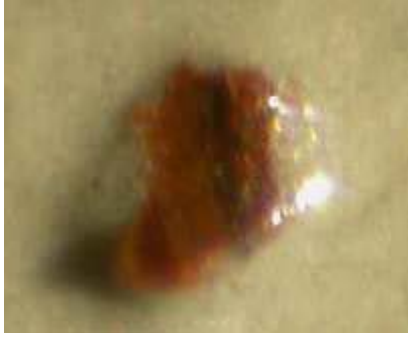
(C) Kahverengi partikül (Fırın tozu)

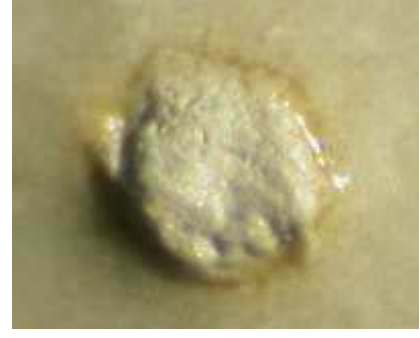
(D) Gri&Siyah partikül (kataforez)

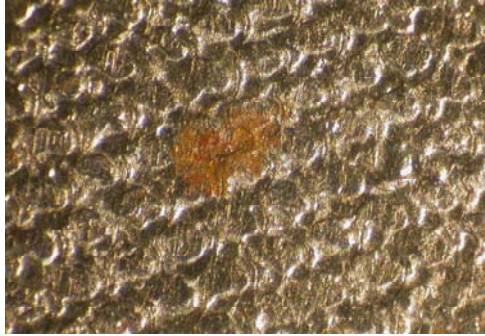
(E) Saç yüzeyinde korozyon

(E) sa yüzeyindeki korozyonlu yapı, Şekil 4.5 (F) kaynak apađının düşmesi sonucunda oluşmaktadır. Bu problemlere kataforez kaplama yapan birçok tesiste rastlanmaktadır.

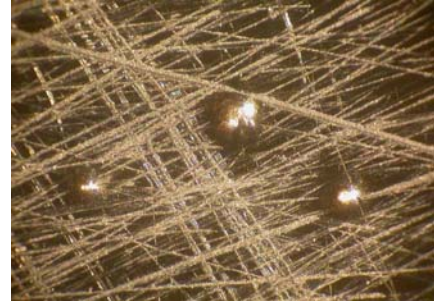
(F) Kaynak Çapağı (İçi bos küre)

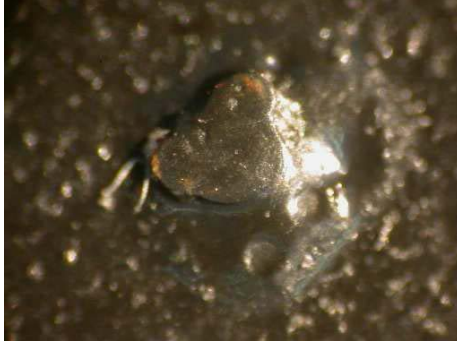
Şekil 4.6'da ise kataforez banyosundan geçirilen plakalardan alınan örnekler 60X kapasiteli taşınabilir mikroskop ile incelenen örnekler görülmektedir. İnceleme sonucunda numunede kaynak apakları, demir talaşları, UF durulama lekeleri ve hav parçasına rastlanmıştır.

Metal Partikülü

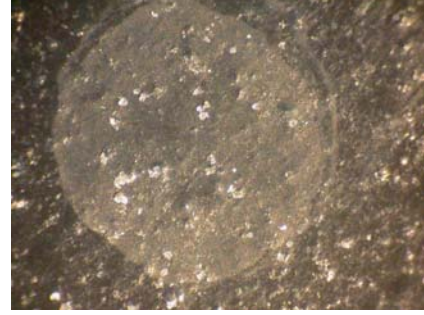
UF Lekesi

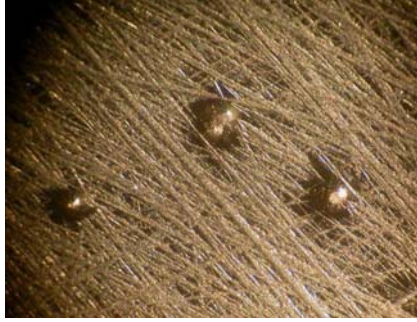
Kaynak apađı

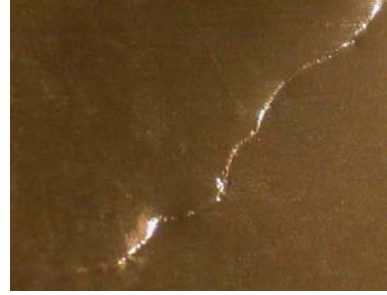
Hav parçası
