**YÜKSEK LİSANS TEZİ**

**Aralık 2005**

**ESKİŞEHİR ALPU OVASI SULAMA ŞEBEKESİNİN SORUNLARI  
ve ÇÖZÜM ÖNERİLERİ ÜZERİNE BİR ARAŞTIRMA**

**Eskişehir Osmangazi Üniversitesi  
Fen Bilimleri Enstitüsü  
Lisansüstü Yönetmeliği Uyarınca  
Bitkisel Üretim Anabilim Dalı  
Tarla Bitkileri Bilim Dalı  
YÜKSEK LİSANS TEZİ  
Olarak hazırlanmıştır.**

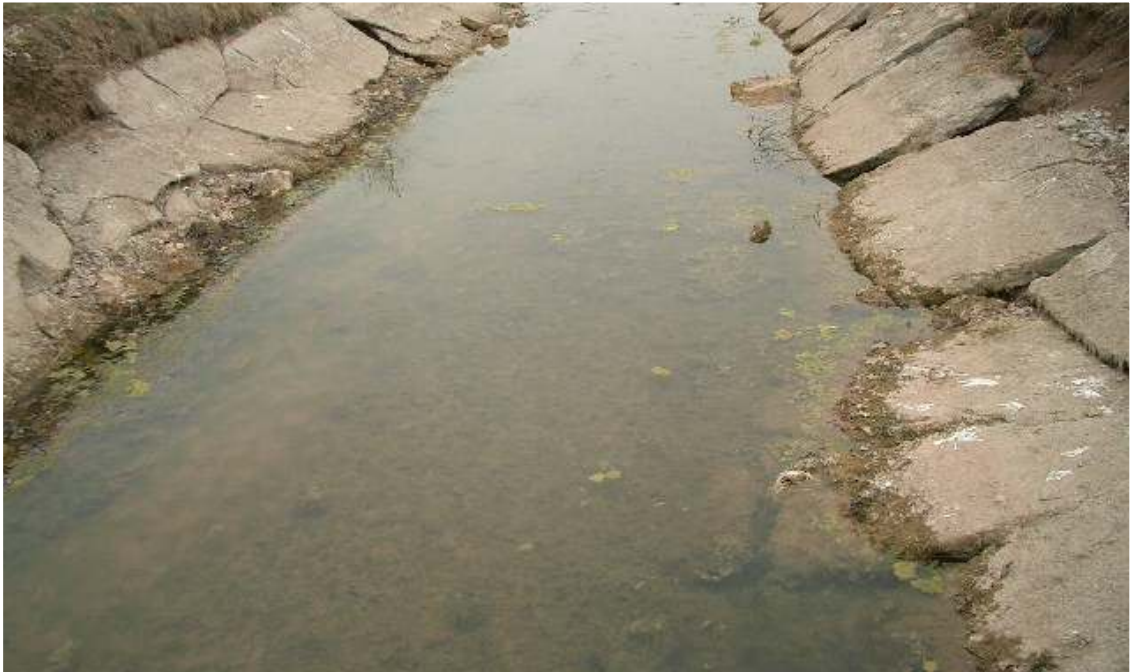
Őekil 3.1. Sol ana kanal 51.km den bir görüntü

Beton kaplama kanallarda sızmaya neden olan faktörler arasında dilatasyon derzleri ve klasik kanallarda beton ek yerleri önemli yer tutar. Sifon, akedük, çek, diğer sanat yapılarının yapıldığı yerlerde oluşan hasarlar sonucu sızma kayıpları yoğunlaşır. Sanat yapılarında kullanılan conta ve diğer bağlama elemanlarında oluşan gevşeme ve bozulmalar sızan su miktarını artırır. Betonlarda oluşan çatlaklar, kırıklar ve bozulmalarda sızma olayını hızlandırır. Betonlarda oluşan çatlaklar, kırıklar ve kabarmalar kanal yan yüzeylerindeki sızmanın en önemli nedenlerindedir. Yaşlı betonlarda sızma olayını hızlandıran faktörler arasında kanal taban ve şevlerinin iyi sıkıştırılmaması, kaplama betonunun şartnameye uygun olarak hazırlanmaması, kaplama malzemesi kalınlığının minimum koşulları sağlamayacak şekilde düşük nitelikli olması, drene olan jipsin betonun kalitesinden olumsuz etkilenmesi, killi topraklarla sıkıştırılan şevlerin zamanla şişerek kaplama malzemesini kabartması, sulama suyunun sülfat içermesi, heyelanlı alanlardan kanal güzergahının geçirilmesi ve bunun sonucunda arazide oluşan oyuntu, sedimentasyon gibi zararlar, temizlik, bakım ve onarım işlerinde iş makinelerinin kaplama malzemesine zarar vermesi, siltasyon temizliği sırasında kanal betonunun zarar görmesi, çiftçilerin su almak amacıyla kanalı kırarak zarar vermesinin yanı sıra yapım ve montaj hataları sayılabilir (Kızıloğlu, 2002).

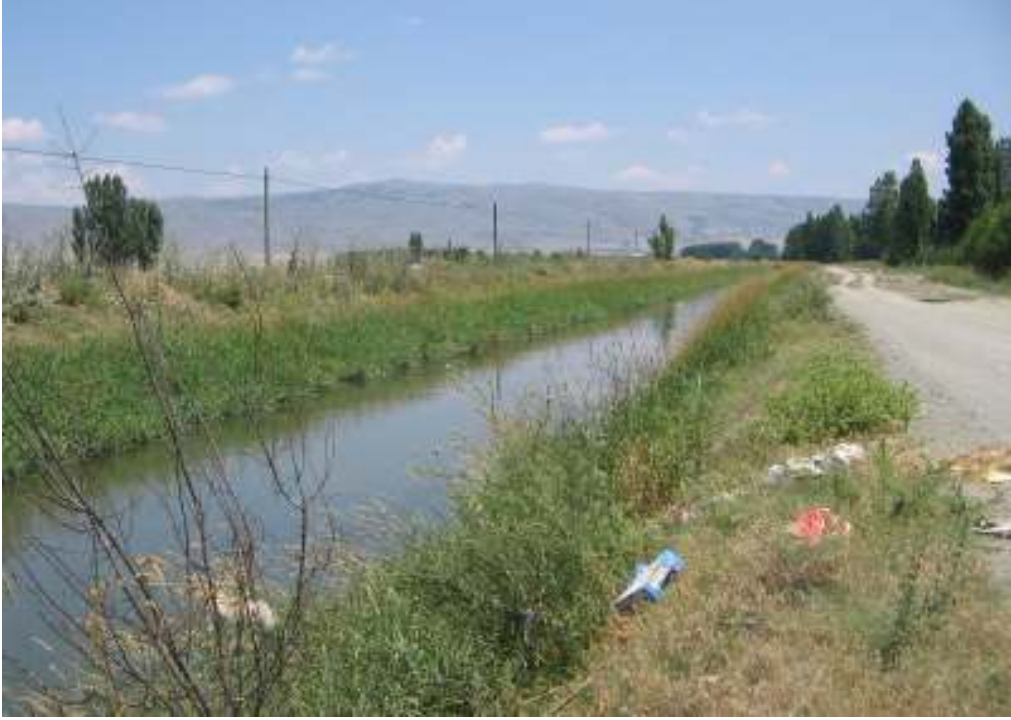
Her ne kadar sol ana kanalın 10,5 m<sup>3</sup>/s, sağ ana kanalında 5,5 m<sup>3</sup>/s kapasitesi olduğu teknik verilerden anlaşılrsa da fiilen bu kapasite tam olarak kullanılamamaktadır. Eskişehir Sulama Birliğinden alınan bilgiye göre sağ ana kanala en yüksek 4 m<sup>3</sup>/s sol ana kanala ise en çok 8,5 m<sup>3</sup>/s su verilebilmektedir. Bunun çeşitli sebepleri vardır.

Şekil.3.2. Sol ana kanal'daki otlanma ( Muttalip Mevki, Temmuz 2005)

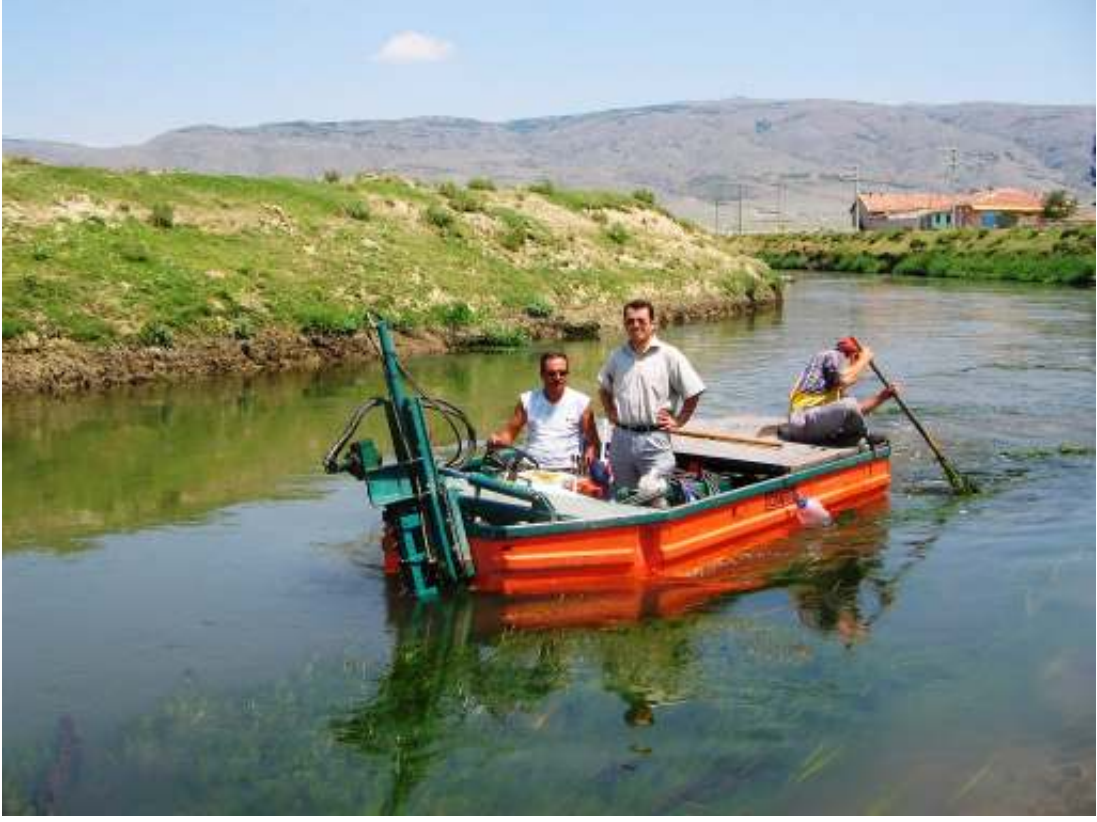
Şekil.3.3. Kanallardaki yabancı otları botla temizleme çalışması  
( Muttalıp Mevkii, Temmuz 2005 )

Ana kanalların büyük kısmının toprak olması nedeniyle kanal içlerinde çok büyük miktarda yabancı ot yetişmektedir. Bu otlar suyun ilerlemesini yavaşlatmakta zaman zaman su seviyesini 1 m' nin üzerinde yükseltmektedir. Bu durum ana kanallardaki akış hızını yavaşlatmakta, kanalın debisini düşürmekte uzak noktalardaki tersiyer kanallara su iletimini ciddi oranda engellemektedir. Ayrıca bu kanallardaki yabancı otların temizlenmesi için yapılan çalışmalar sulama sisteminin maliyetini yükseltmekte ve ek yatırımlar yapılmasına sebep olmaktadır.

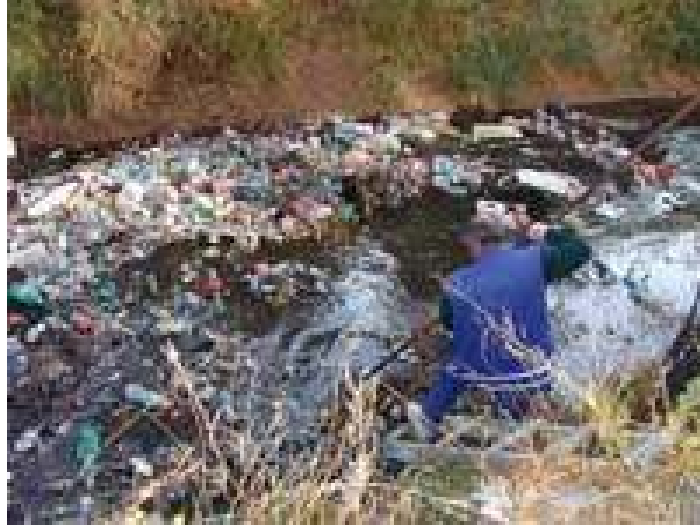
Yinede kanalların çevre ve su kirliliği açısından tedbir alınarak korunması gerekmektedir. Eskişehir de ana sulama kanallarının mevcut durumları nedeniyle ciddi oranda kamuoyu oluşmuş ve yerel basın da konuyla ilgili sık sık olumsuz haberler yazılmaktadır. Şekil 3.4 de Eskişehir şehir merkezindeki Çifteler Caddesi yanından geçen sağ ana kanalın durumunu gösteren bir fotoğraf görülmektedir.

Şekil.3.4. Sağ ana kanaldaki çevre ve su kirliliği ( Sakarya Gazetesi, 2004 )

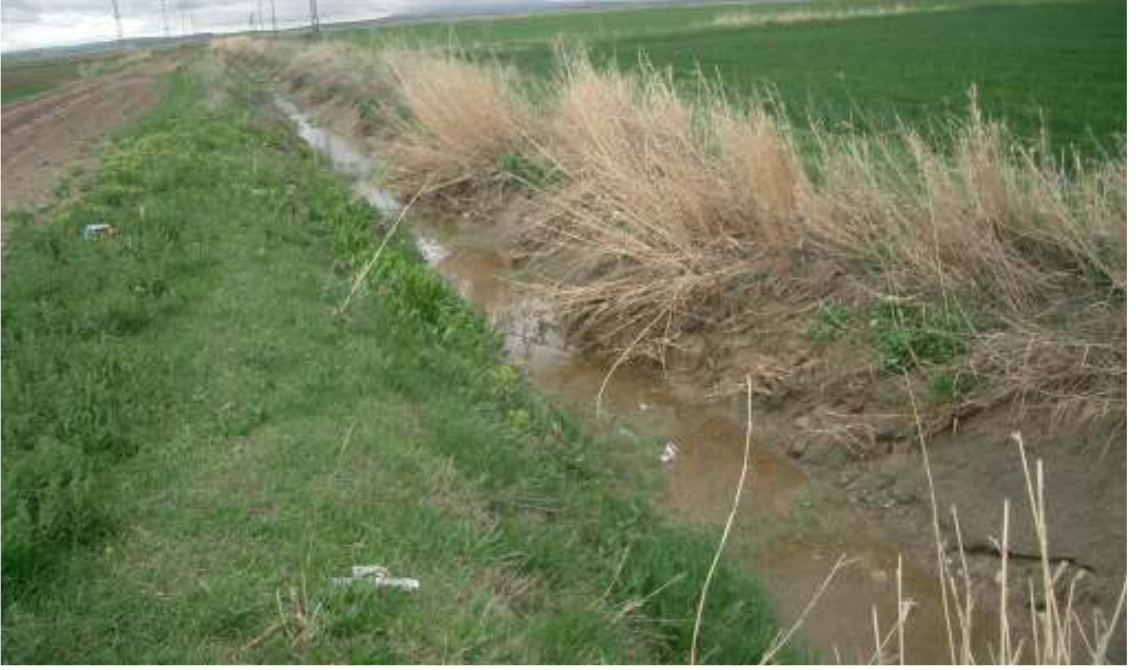
Eskişehir Alpu Sulamasında 2004 yılı DSİ verilerine göre yedek kanalların toplam uzunluğu 75 km olup bunun 4,8 km'si de toprak, 70,2 km'si beton kaplamadır. Ancak diğer kanallarda olduğu gibi yedek kanallarda şebeke tesis edildiğinden beri bakım ve yenileme çalışması yapılmamış ve kanalların su iletim randımanı oldukça düşmüştür. Kanallardaki betonlar zamanla kullanılmaz duruma gelmiş, beton aralarından yabancı otlar yetişmekte, kanallardaki tortular ve sızırmalar sebebiyle kapasitelerini oldukça altında çalışmaktadırlar.

Şekil.3.5. Eskişehir Alpu Sulamasındaki yedek kanallardan bir görüntü

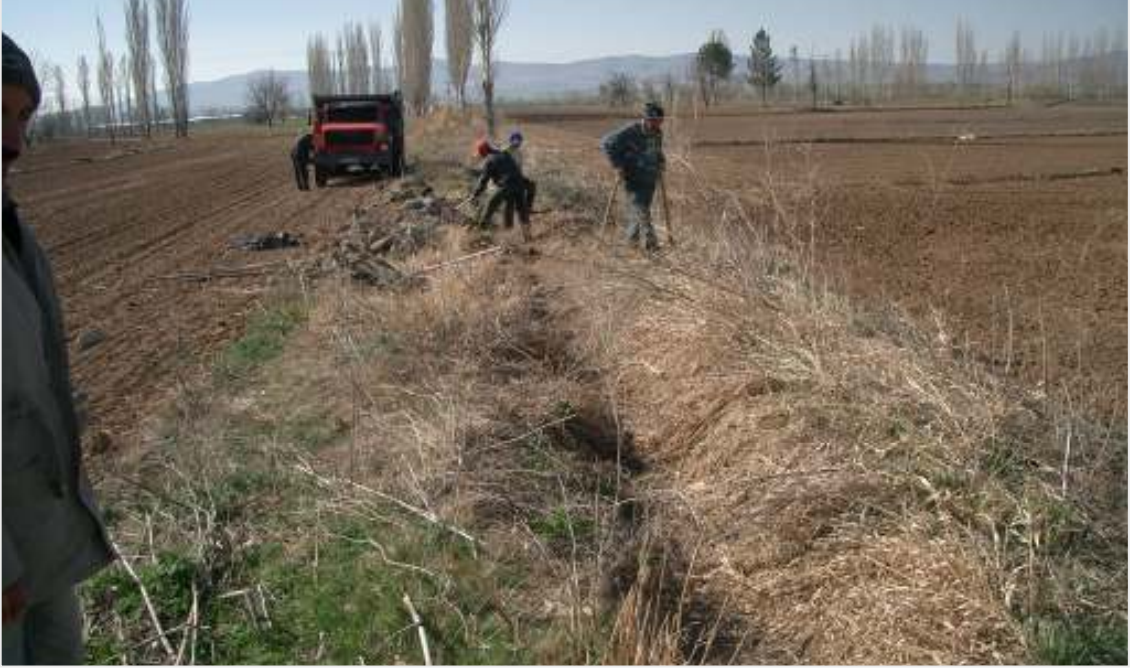
Eskişehir Alpu Sulamasında 2004 yılı DSİ verilerine göre tersiyer kanalların toplam uzunluğu 274,5 km olup bunun 66,8 km si toprak, 207,7 km si ise beton kaplamadır. Ancak diğer kanallarda olduğu gibi tersiyer kanallarda şebeke tesis edildiğinden beri bakım ve yenileme çalışması yapılmamış ve kanalların su iletim randımanı oldukça düşmüştür. Şekil 3.11 'de verilen fotoğrafta tersiyer kanalların mevcut durumu hakkında bizlere bir ön bilgi vermektedir.

Şekil.3.11. Eskişehir Alpu Sulamasındaki tersiyer kanallardan yenileme çalışması öncesi bir görüntü

Eskişehir Alpu Sulama şebekesi kanallarındaki sızmalar ve bu sızmaların taban suyuna olan etkilerinin tespiti amacıyla 1968 yılında Eskişehir Bölge Topraksu Araştırma Enstitüsünce yapılan araştırmada tersiyer kanallarda 750 metrede giren suyun %48'inin sızma suretiyle kaybolduğu tespit edilmiştir.

İvedilikle şu an toprak olan sulama kanalları beton kaplama yapılmalı ve halen beton kaplama olarak gözüken fakat ciddi oranda hasarlı durumda olan kanallarda bakım, onarım, ve yenileme çalışmaları yapılarak su kaybı en aza indirilmelidir. Sulama kanalları üzerinde bulunan hasarlı sanat yapıları da bakım ve onarım dan geçirilmelidir. Ancak bütün bunların kısa zamanda yapılması Eskişehir Sulama Birliğinin imkanları ile olanaksızdır. Bu nedenle Eskişehir Sulama Birliği mutlaka ilgili devlet kuruluşları ve üyeleri tarafından daha fazla desteklenmelidir.
