Kızılınler Mahallesi (Tepebaşı, Eskişehir) Çevresindeki Kaya Düşmesi
Duraysızlıklarının Araştırılması ve Çözüm Önerileri

YÜKSEK LİSANS TEZİ

Jeoloji Mühendisliği Anabilim Dalı

Nisan 2019

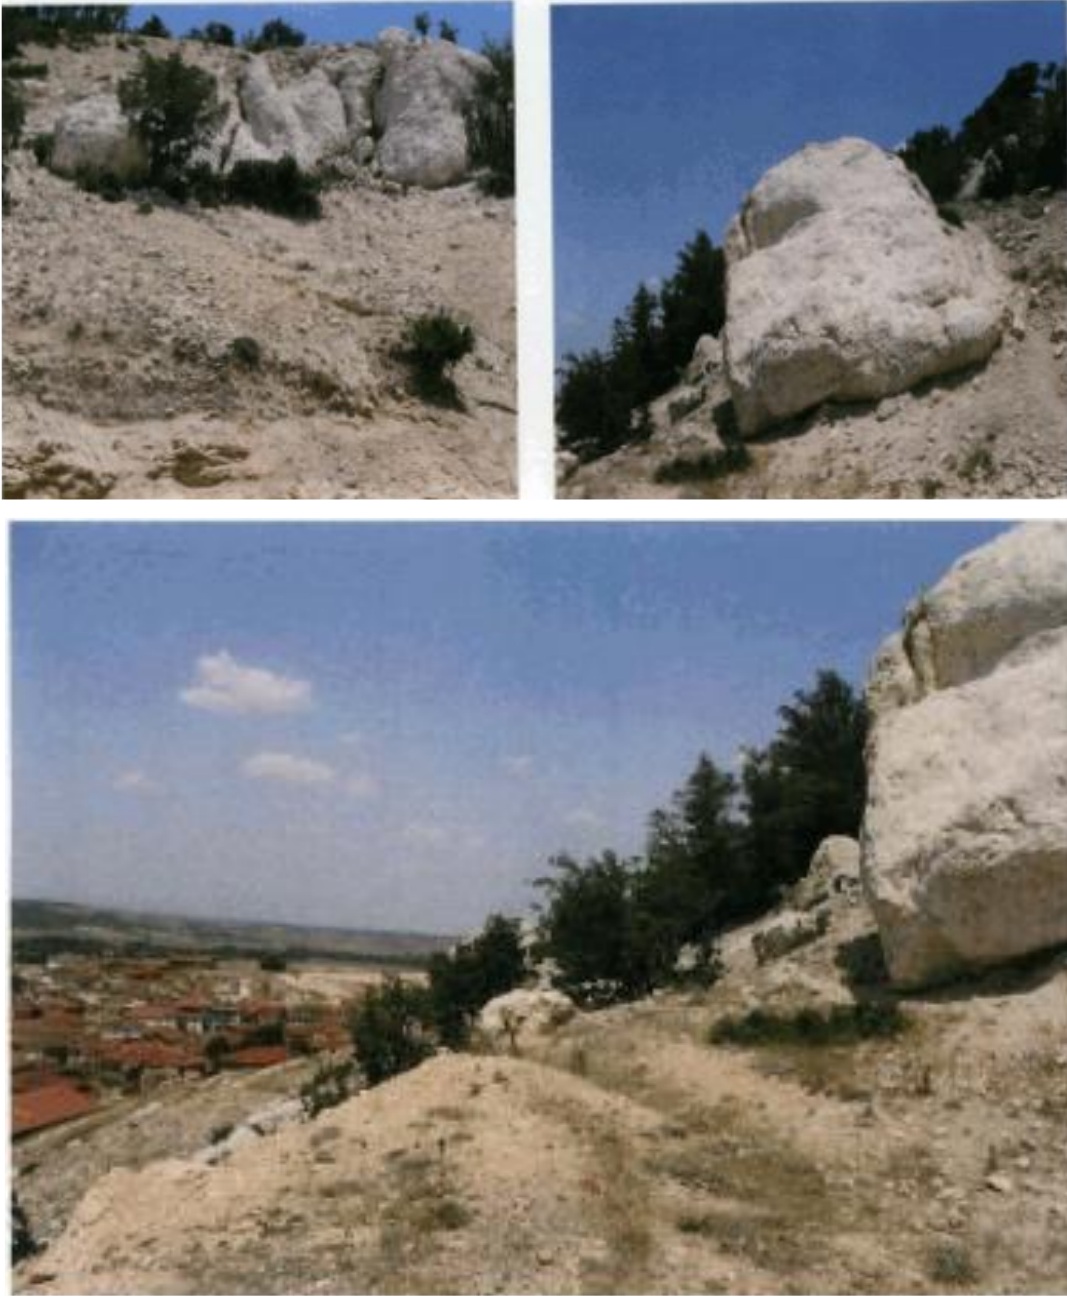
Şekil 2.3. Yörük kırka köyünde düşme tehlikesi bulunan kaya bloklarından görüntüler (AFAD, 2014).

Ana kayadan koparak yamaç üzerinde asılı halde bulunan kireçtaşı bloklarının boyutlarının 3 ile 40 m³ arasında olduğu belirtilmektedir. Söz konusu kaya düşme olayından 5 konutun etkilenebileceği ve ıslah çalışmaları tamamlanıncaya kadar “afete maruz bölge” kararının alınmasının uygun olacağı, ayrıca ilerleyen zamanda yamaçlarda ağaçlandırma ve hendeklerin temiz tutulması önerilmiştir.

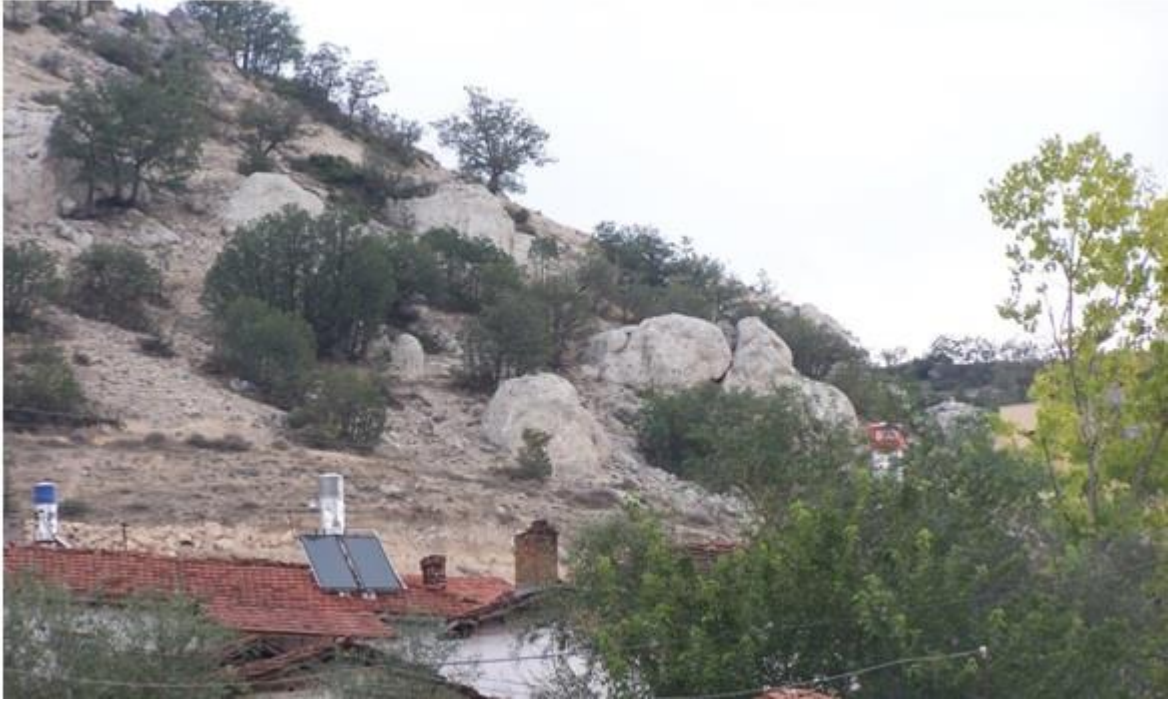
Şekil 2.4. İncelemeler sırasında Yörük kırka köyünün kurulduğu yamaç üzerinde görülen ve askıda bulunan serbest kaya blokları.

Bu çalışma kapsamında Yörük kırka köyünde kaya düşmesi potansiyeli bulunan yamaçta incelemelerde bulunulmuştur (Şekil 2.4). Bu incelemeler sırasında köye ait bazı konutların farklı boyuttaki kaya düşmesi potansiyeli taşıyan yamacın eteğine yerleştiği görülmüştür. Yamacın üst kotlarında serbest halde bulunan ve hacim 10 m^3 ü aşmayan kireçtaşı bloklarının temizlenerek, kontrollü uzaklaştırılmasında yarar vardır.

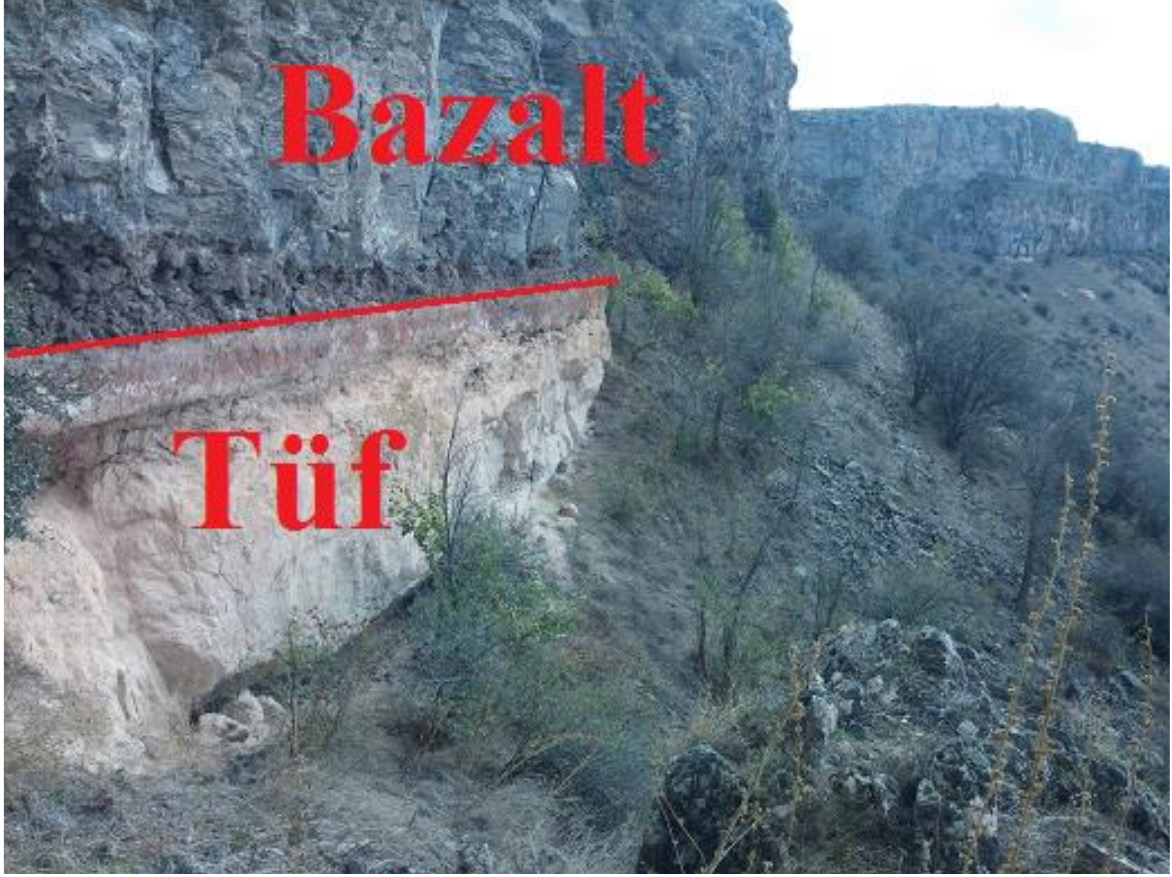
Şekil 4.3. Kaya düşmelerini oluşturan bazalt lav akıntıları ve tüf biriminden bir görünüm.

Arazide yer yer tüfler arasında koyu siyah, kahverengi renklerde bantlar halinde, yer yer tüflerin üzerinde büyük koyu renkli kalıntılar şeklinde, yer yer de büyük alanları kapsayan lav akıntıları olarak izlenmektedirler. Bazaltlar, arazide yer yer izlenen soğuma eklem yapıları ve boşluklu yapıları ile tipiktirler (Şekil 4.3).

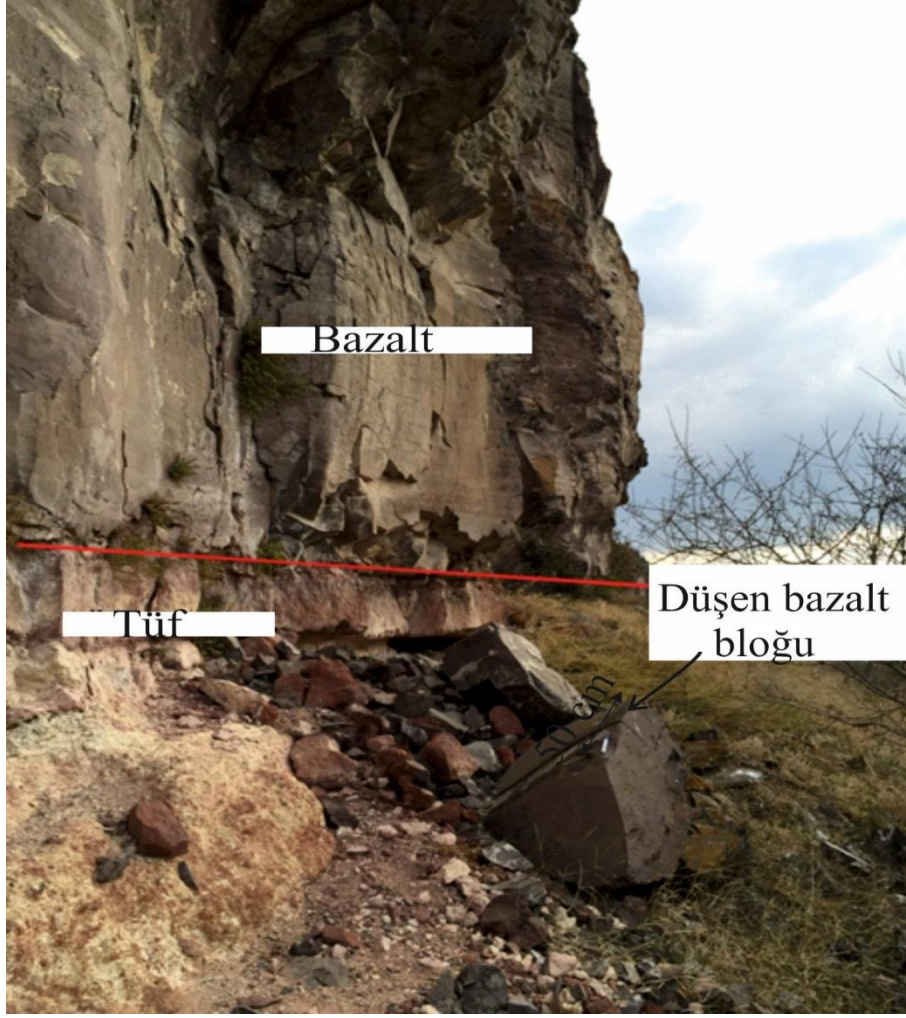
Şekil 4.4. Çalışma alanındaki bazalt-tüf sınırı.

Çalışma alanındaki bazalt ve tüf birimleri yatay konumlu olup arazi incelemelerinde bazaltda çok sayıda süreksizliklerin olduğu, topuk kısmının aşınmış olduğu ve tren yoluna yakın mesafede bulunan bazalt blokları olması sebebiyle kaya düşmesi olarak adlandırılmıştır. Altteki hızlı aşınabilen kaya kütlesi (dip oyulması) zamanla taşınarak üstteki sert kısım askıda kalır ve zamanla kaya düşmesi şeklindeki hareketi oluşturur. Bu durum, heterojen ortamlarda daha sık görülür (Şekil 4.4).

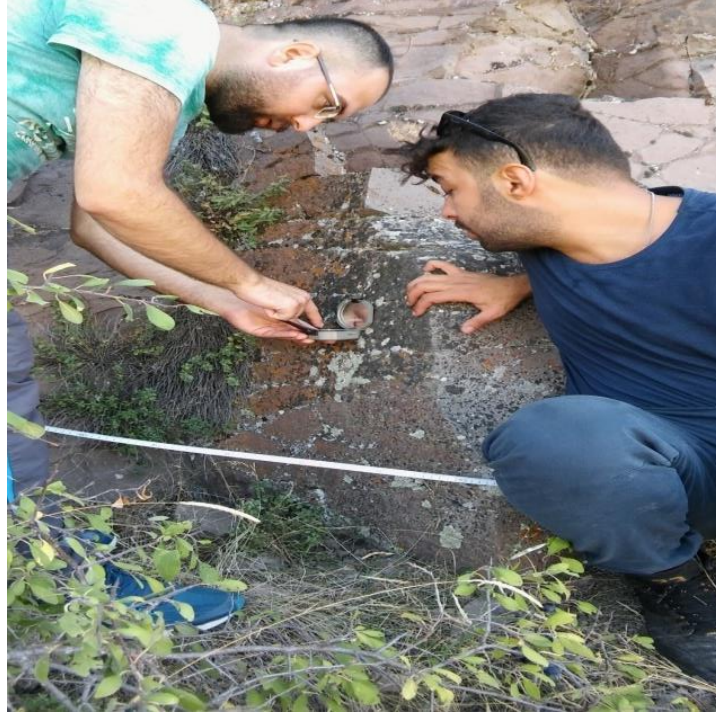
Şekil 5.7. Sahada hat etüdü çalışmalarından bir görünüm.

Saha çalışmaları sırasında kaya düşmelerini oluşturan litolojik birimler belirlenmiştir. Düşen blokların büyük çoğunluğu tuf birimler üzerinde yer alan bazaltik lav akıntıları oluşturmaktadır. Hat etüdü çalışmalarının amacı kaya kütleli mühendislik özelliklerini belirlemektir. Bu anlamda kaya kütleli davranışını büyük ölçüde belirleyen süreksizliklerin yönelimi, süreksizlik aralığı, süreksizlik devamlılığı, süreksizlik yüzeylerinin pürüzlülüğü, süreksizlik açıklığı, süreksizlik dolgu malzemesi ve özellikler, süreksizlikler arasında su durumu ve blok boyutu gibi kaya kütle özellikleri hat etüdü belirlenmiştir. Çalışma alanında hat etüdü yapılmıştır (Şekil 5.7). Hat etüdü sırasıyla 213 m ve $K29^{\circ}D/28^{\circ}KB$ şev eğimlidir. Hat etüdünde 176 adet süreksizlik özelliği belirlenmiştir. HT1'e dik yönde yapılan hat etüdünde ise 74 adet eklem belirlenmiştir.

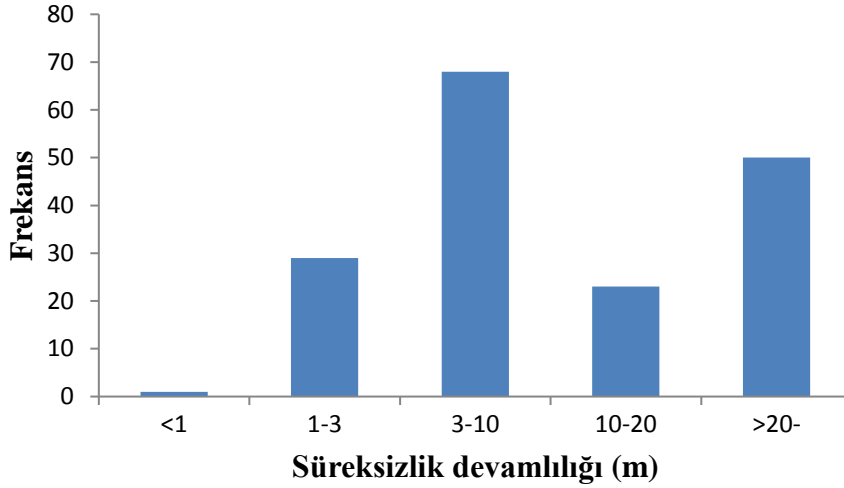
Şekil 5.9. HT1’de süreksizlik aralıklarının histogram dağılımı.

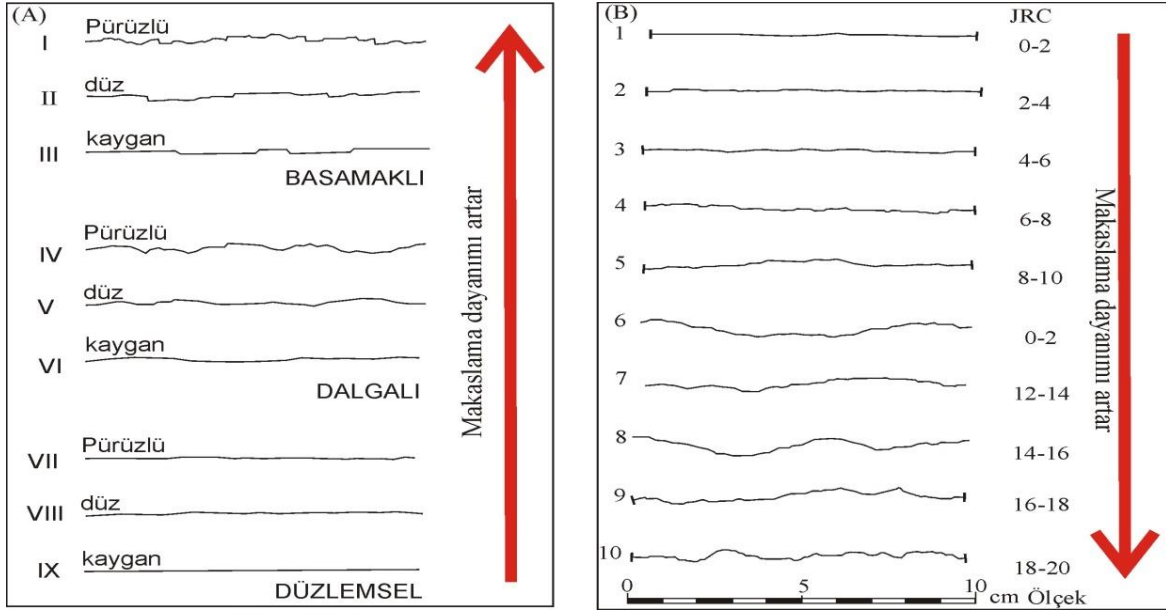
Şekil 5.10. (A) Kalitatif pürüzlülük profilleri (B) Kantitatif pürüzlülük profilleri (ISRM,2007).

Kaya kütlenin makaslama dayanımında belirgin rol oynayan süreksizliklerin pürüzlülük ve dalgalılık olarak tanımlanır. Pürüzlülük, düzlemsellikten sapmanın küçük ölçüsü iken; dalgalılık ise büyük ölçüsüdür. Çalışma sahasında ISRM (2007) tarafından önerilen pürüzlülük değerlendirmesi kullanılmıştır (Şekil 5.10). Bunun yanı sıra Barton yenilme ölçütü için girdi parametresi olan süreksizlik pürüzlülük katsayısı (JRC) tablosu da değerlendirmede rakamsal verileri oluşturmak için kullanılmıştır (Barton ve Choubey, 1977). Çalışma alanında duraysızlıkları oluşturan bazalt lavlarında gelişmiş süreksizlik yüzeylerinde büyük ölçekte dalgalı yüzeyler küçük ölçekte ise pürüzlü yüzeyler hâkimdir. Kantitatif değerlendirmede ise JRC değerinin 12-14 arasında olacağı gözlemsel olarak belirlenmiştir.

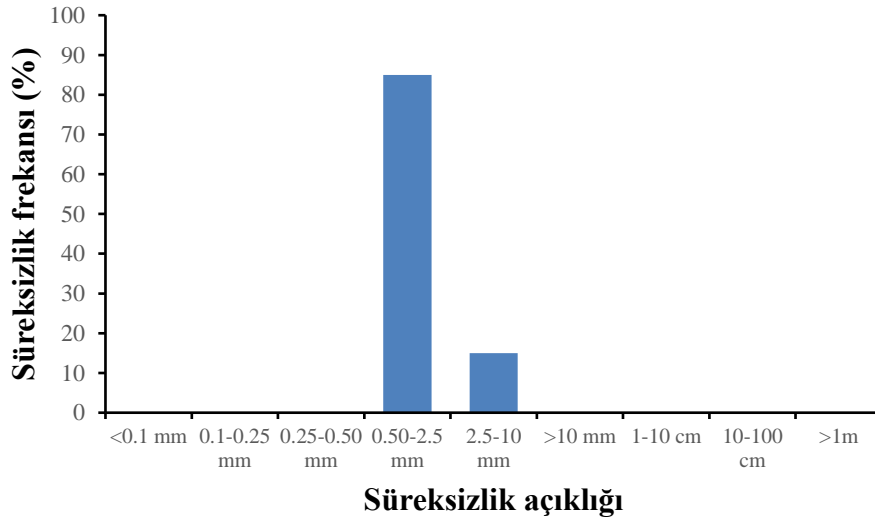
Şekil 5.11. HT1’de süreksizlik açıklığı histogram dağılımı.

Süreksizlik açıklıklarının büyük çoğunluğu 0.50-2.50 mm aralığında yoğunlaşmaktadır (Şekil 5.11).

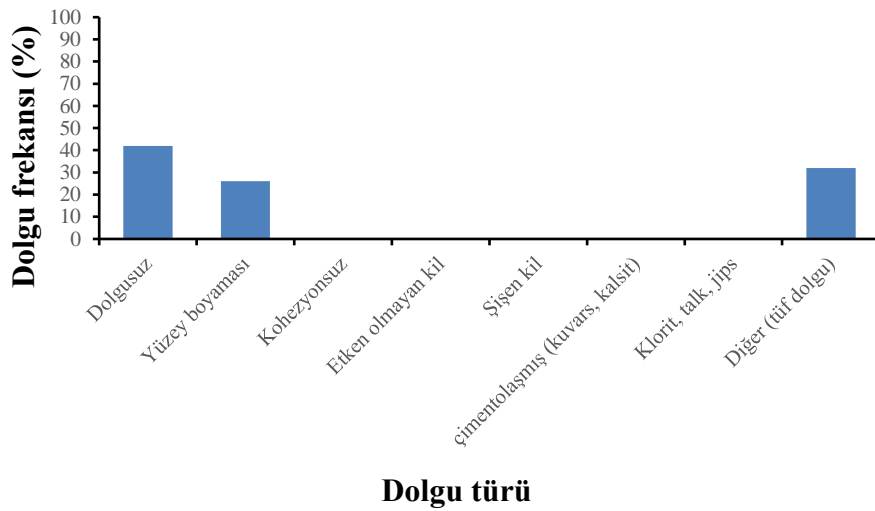
Şekil 5.12. HT1’de süreksizlik dolgusu histogram dağılımı.

Süreksizlik açıklıklarında bulunabilecek malzemenin özellikleri ve kalınlığı kaya kütleinin kesme dayanımının oluşumunda etkin olabilmektedir. Bu nedenle süreksizlik dolgu malzemesini türü ISRM (2007)’ye göre belirlenmiştir (Şekil 5.12).

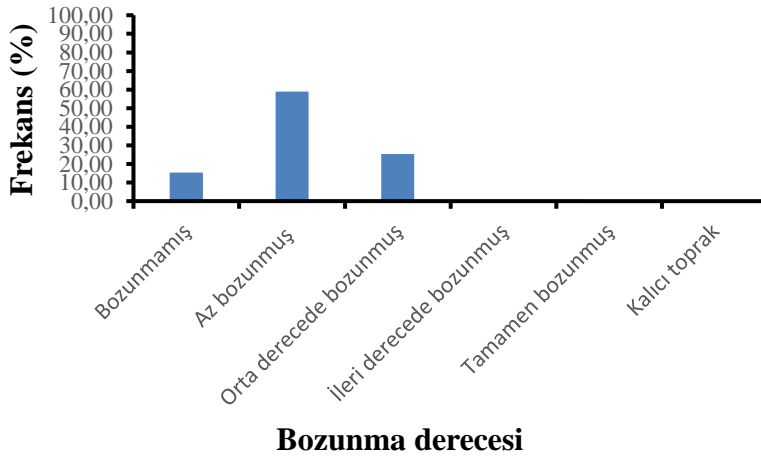
Şekil 5.13. Süreksizliklerin bozunma histogram dağılımı.

Kaya kütleinin fiziksel ve kimyasal etkilerle ayrışmasına bozunma adı verilir. Bozunma sürecinde kaya kütleinin makaslama dayanımı düşer. Makaslama dayanımının düşmesi duraysızlık sorunlarına yol açar. Çalışma sahasında süreksizlik yüzeyleri ISRM (2007)'ye göre sınıflandırılmıştır (Şekil 5.13).

Şekil 5.13’de görüldüğü gibi eklem yüzeylerinin %60’a yaklaşan kısmı “az bozunmuş” olarak tanımlanmıştır. Eklem yüzeylerinin yanı sıra kaya düşmelerini sağlayan exfoliasyon türü ayrışma yüzeyleri sahada yaygındır (Şekil 5.14).

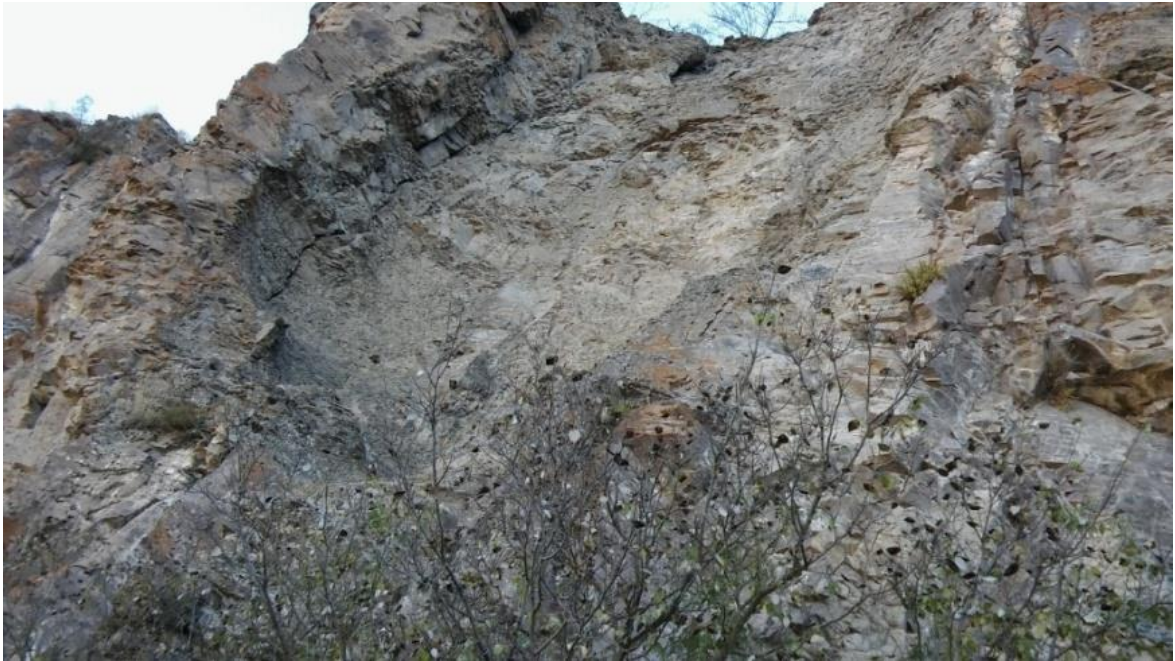
Şekil 5.14. Exfoliasyon türü yamaç ayrışmasından bir görünüm.

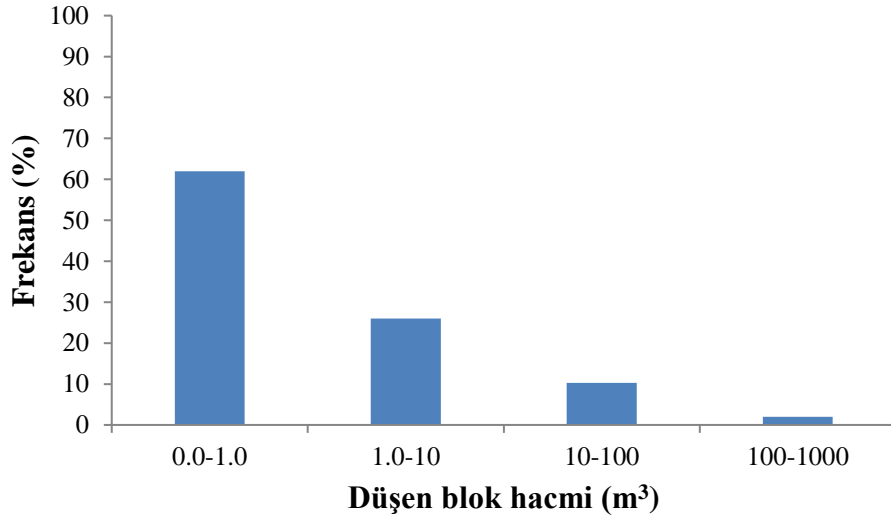
Şekil 5.15. Çalışma alanında düşen blok hacmi dağılımı.

Kızılınler kaya düşmesi bölgesinde sahada düşmüş halde bulunan kaya blokları boyutları tek tek ölçülerek sayılmıştır. Sahada toplam 601 adet düşmüş blok değerlendirmeye alınmıştır. Şekil 5.15'de görüleceği gibi düşen blokların %60'ı 1m^3 'den küçüktür. 1m^3 - 10m^3 hacimde olan düşen blokları ise %26'dır. 10m^3 - 100m^3 arası düşen blok sayısı %10.31'dir. $>100\text{m}^3$ 'den büyük blok sayısı ise %2'dir. Maksimum düşen blok hacmi 250m^3 civarındadır. Şekil 5.16 ve Şekil 5.17'de sahada düşen blokları ve demiryolunun görünümünü göstermektedir.

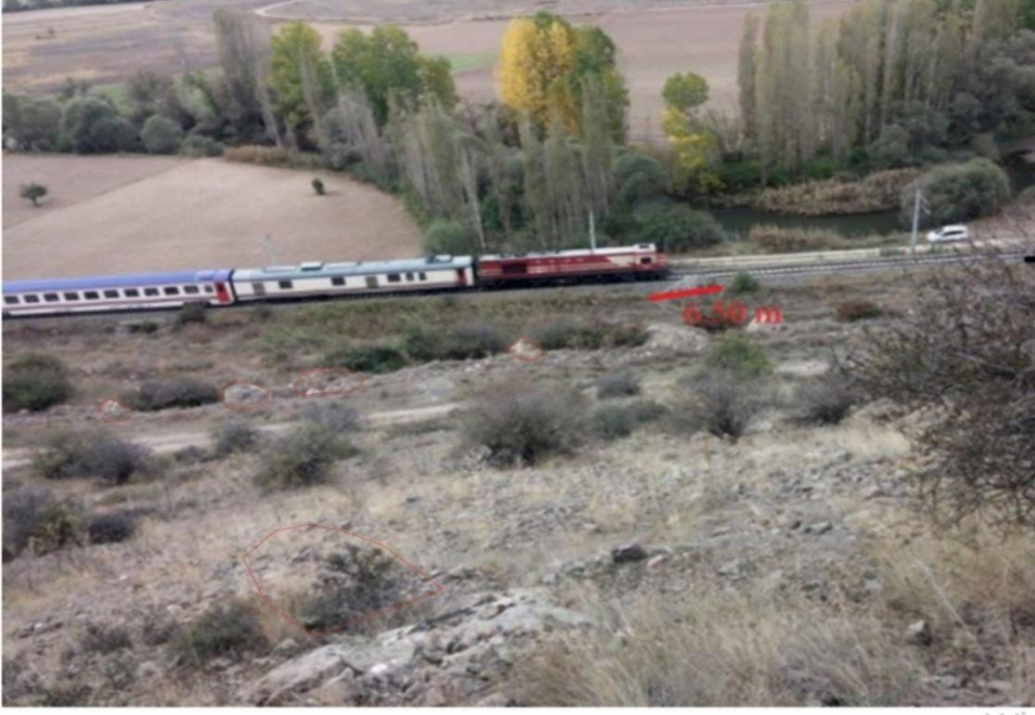
Şekil 5.16. Kaya düşmesi gerçekleşen yamaçtan demiryolu görünümü.

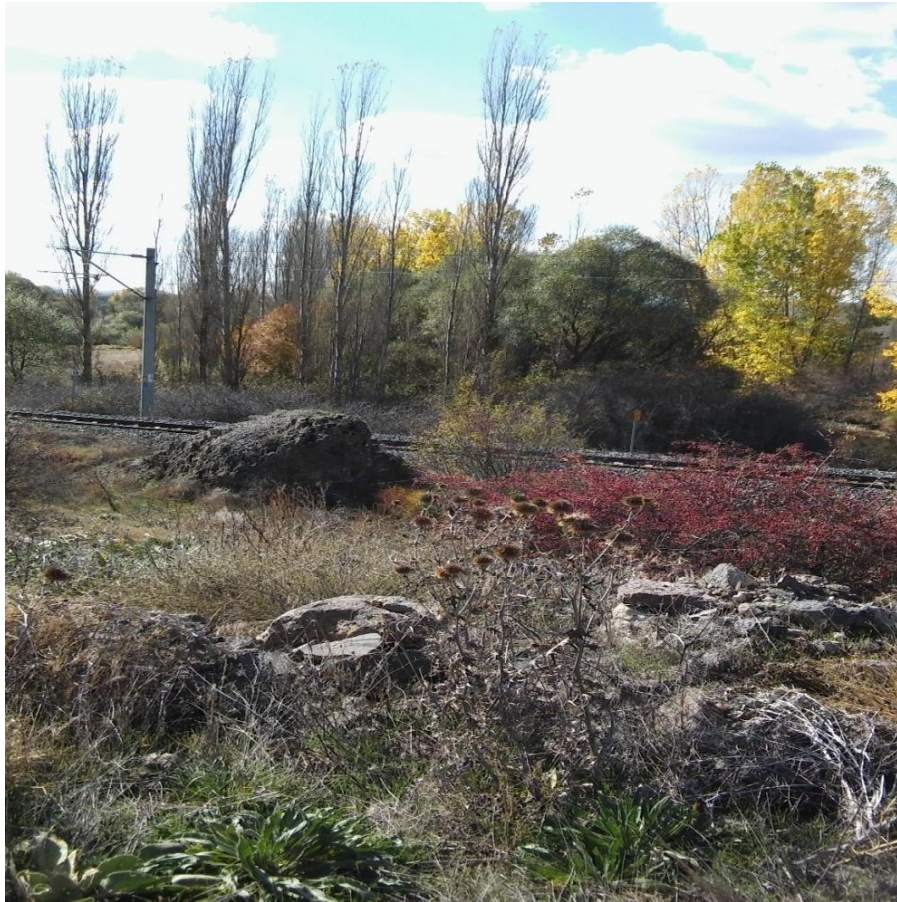
Şekil 5.17. Demiryoluna yakın düşmüş bloklardan bir görünüm.

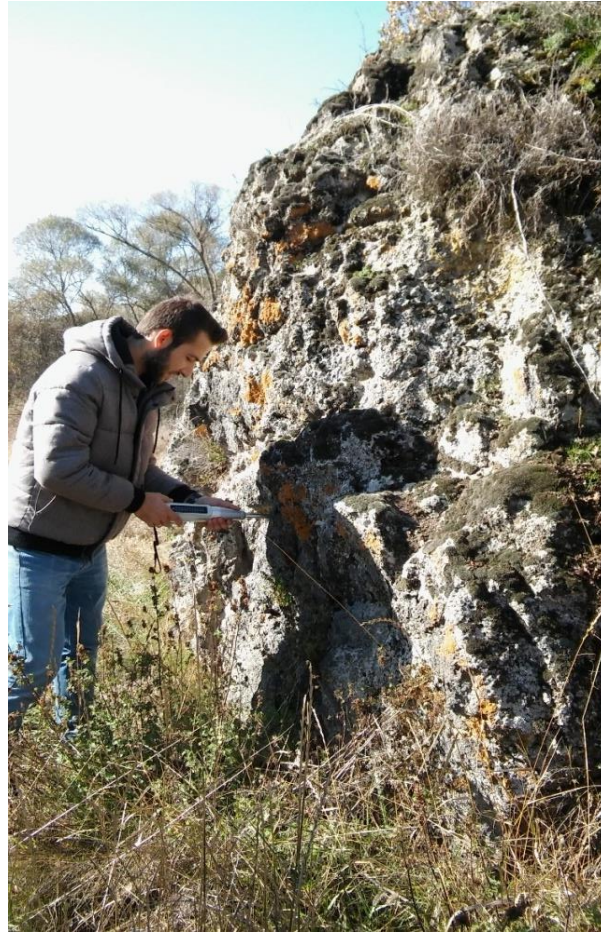
Şekil 5.18. Düşen blokta Schmidt çekici sertlik ölçümünden bir görünüm.

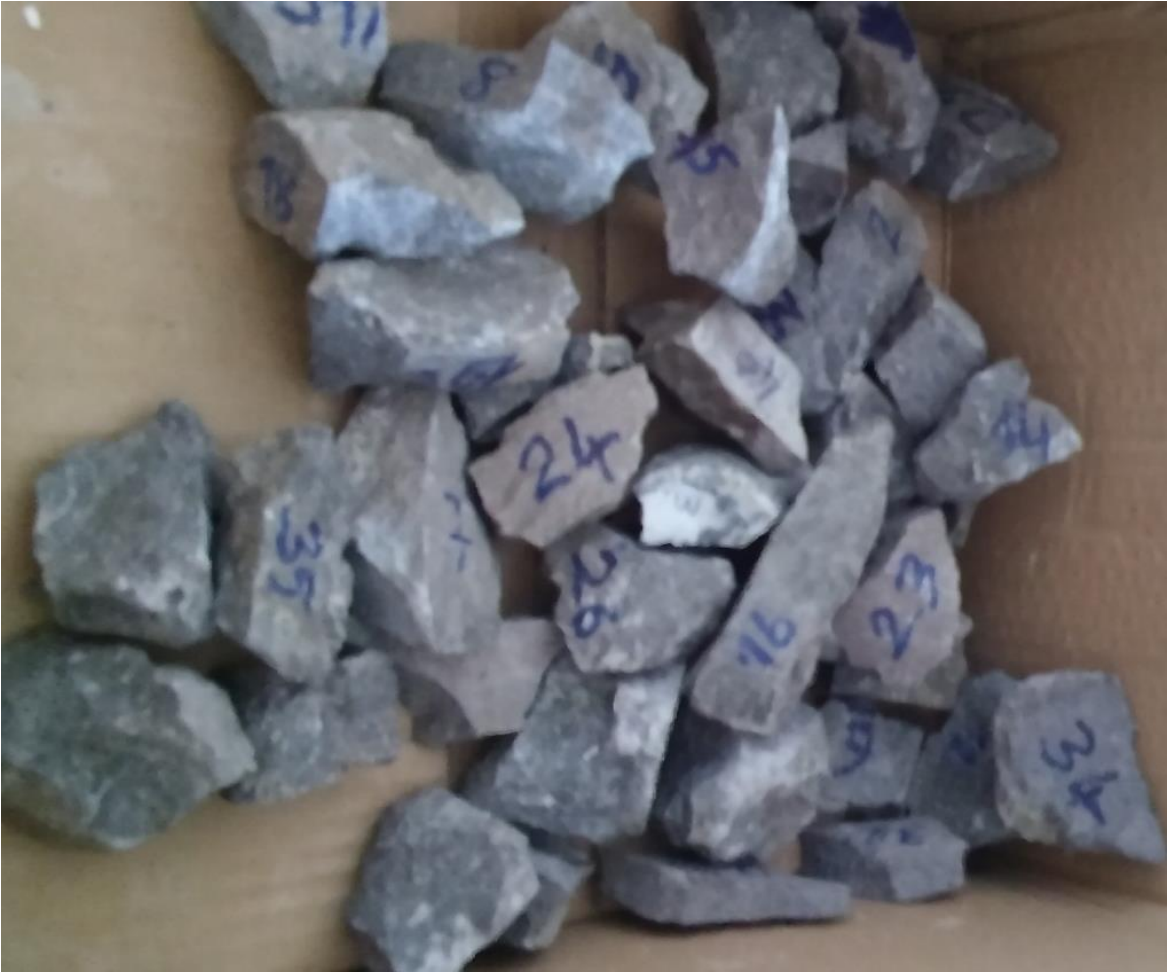
Şekil 6.1. Bazalt lav akıntılarında laboratuvar deneyleri için alınan örnekler.

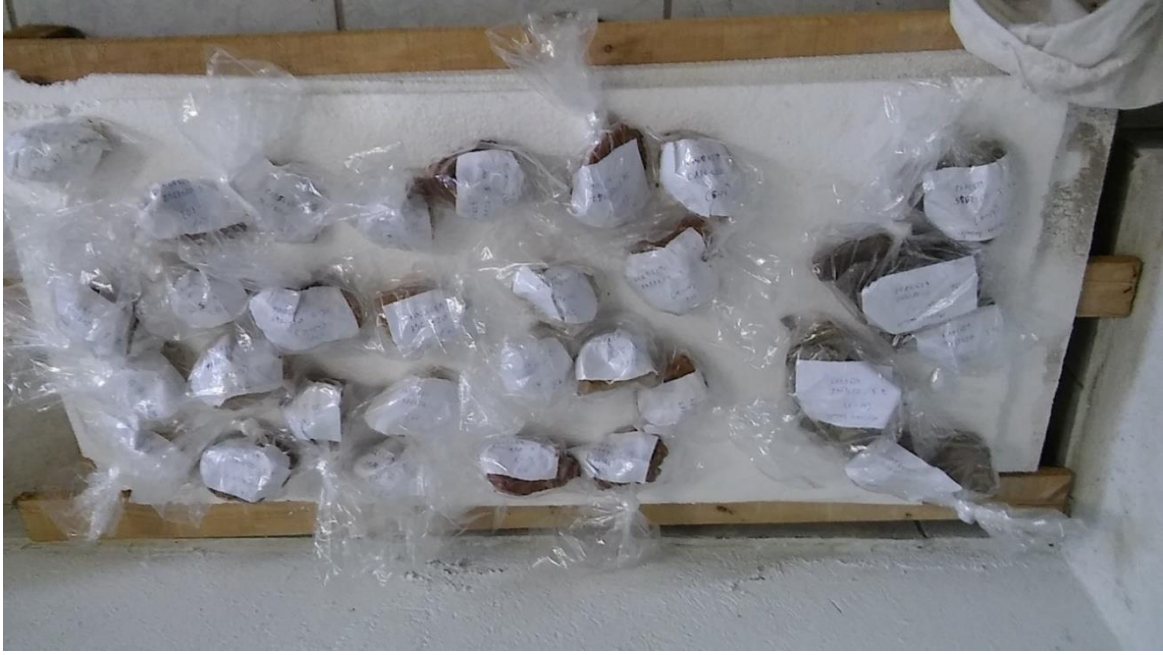
Şekil 6.2. Sahadaki tüf biriminden laboratuvar deneyleri için alınan örnekler.

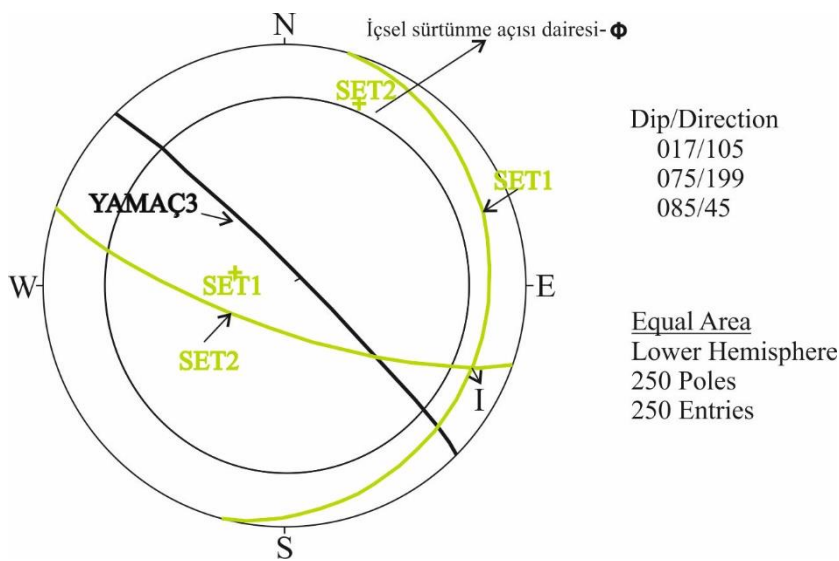
Şekil 7.5. Yamaç 3 de düzlemsel kayma riskinin Dips 5 programında değerlendirilmesi.

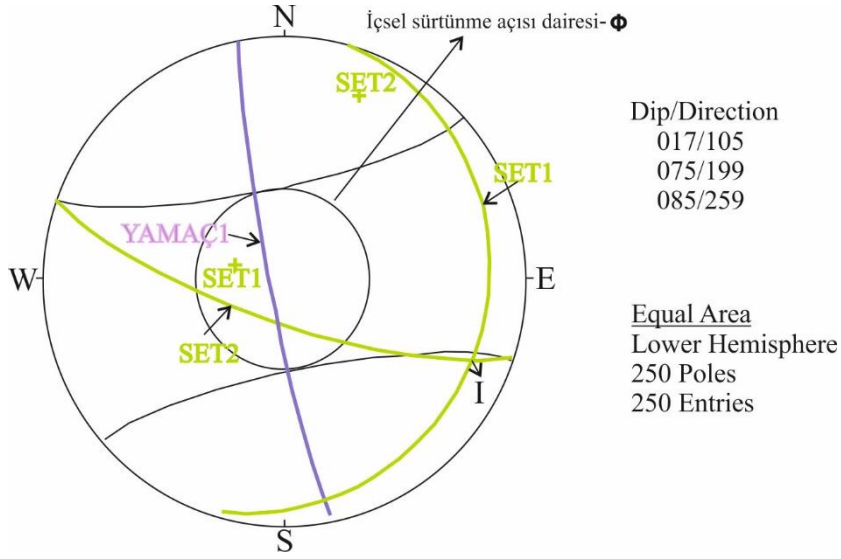
Şekil 7.7. Yamaç 1 de devrilme kayma riskinin Dips 5 programında değerlendirilmesi.

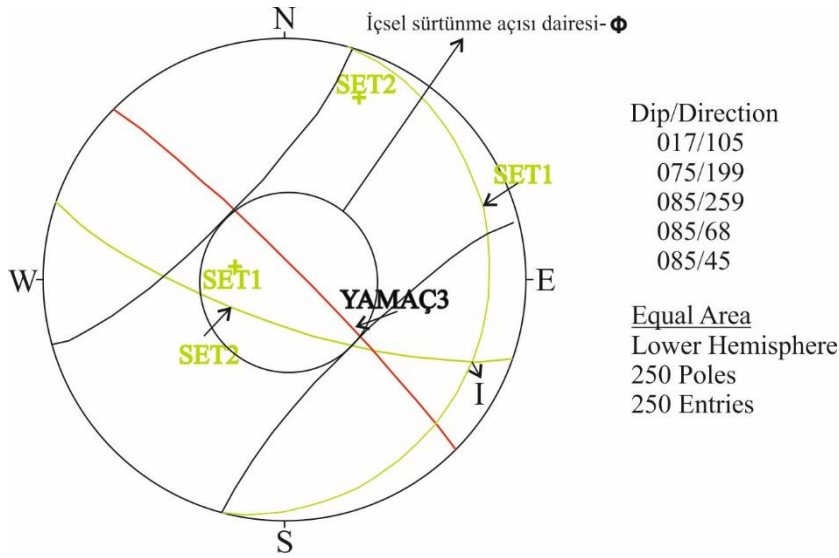
Şekil 7.9. Yamaç 3 de devrilme kayma riskinin Dips 5 programında değerlendirilmesi.

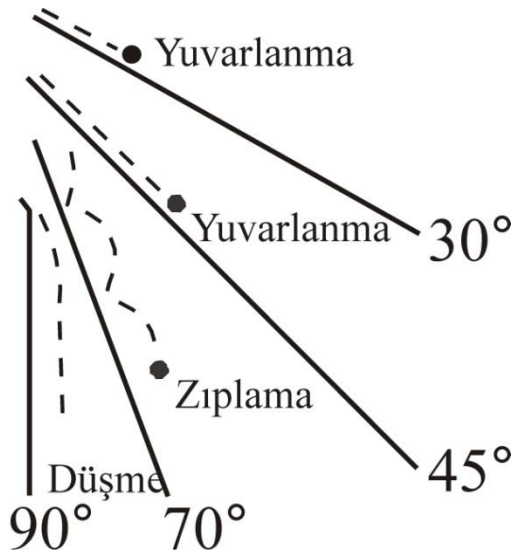
Şekil 7.10. Bir kaya yamacından aşağı düşen kaya bloğunun, yamaç eğim açısına bağlı olarak yaptığı davranış türleri (Ritchie, 1963).

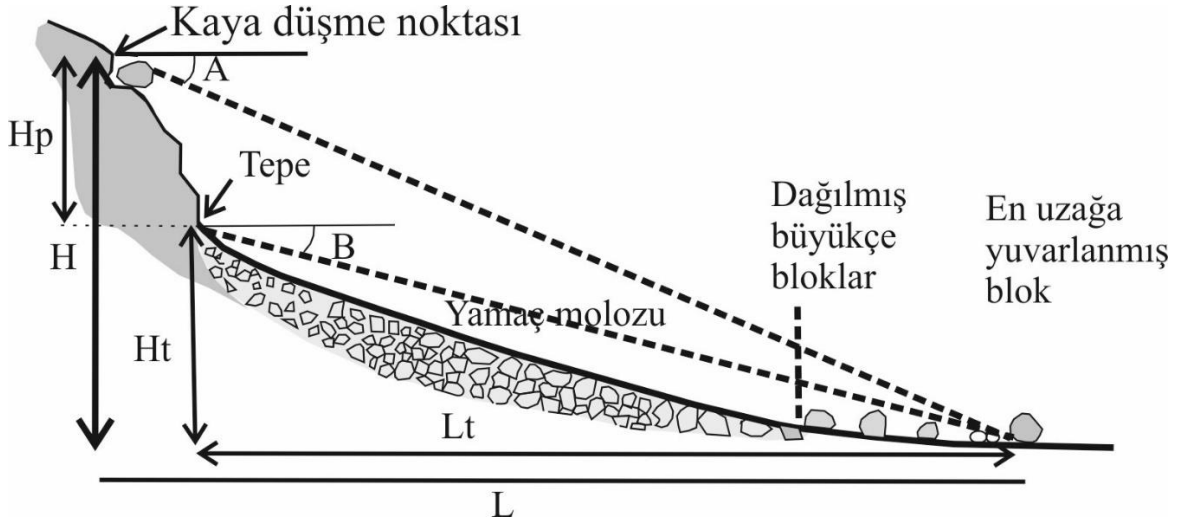
Şekil 7.11. Kaya yamaç ve moloz yamaçını gösteren bir kesit (A:ulaşım açısı, B: gölge açısı) (Evans ve Hungry 1993; Wieczorek et al 2008).

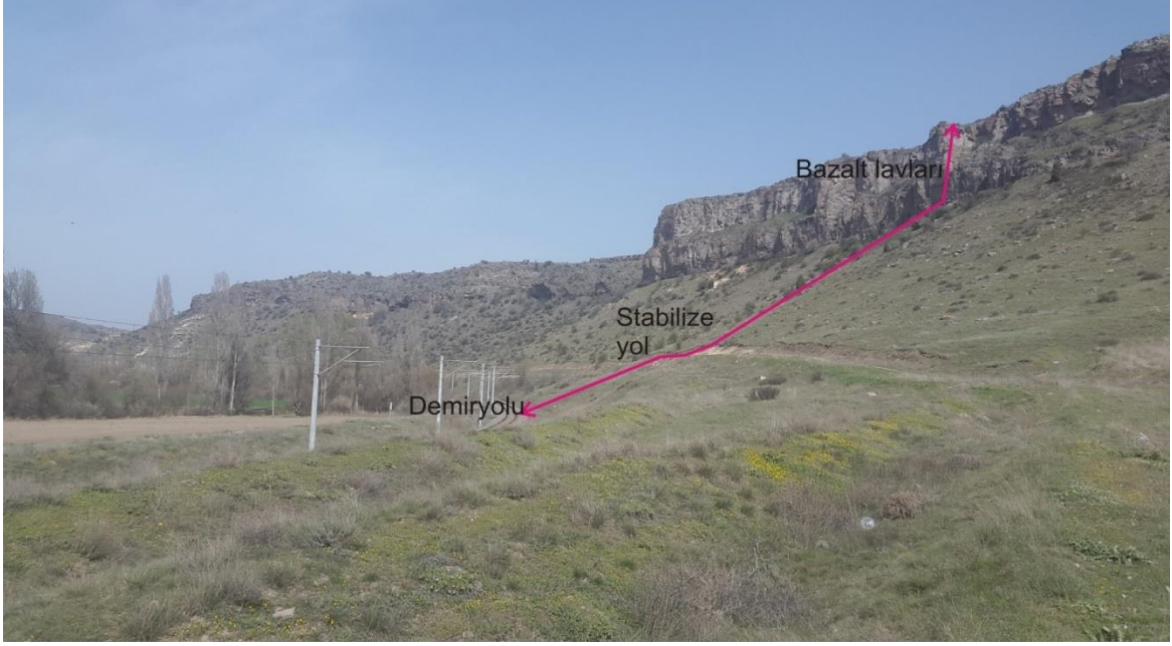
Şekil 7.20. GB'den KD yönünde Yamaç 1 görünümü.

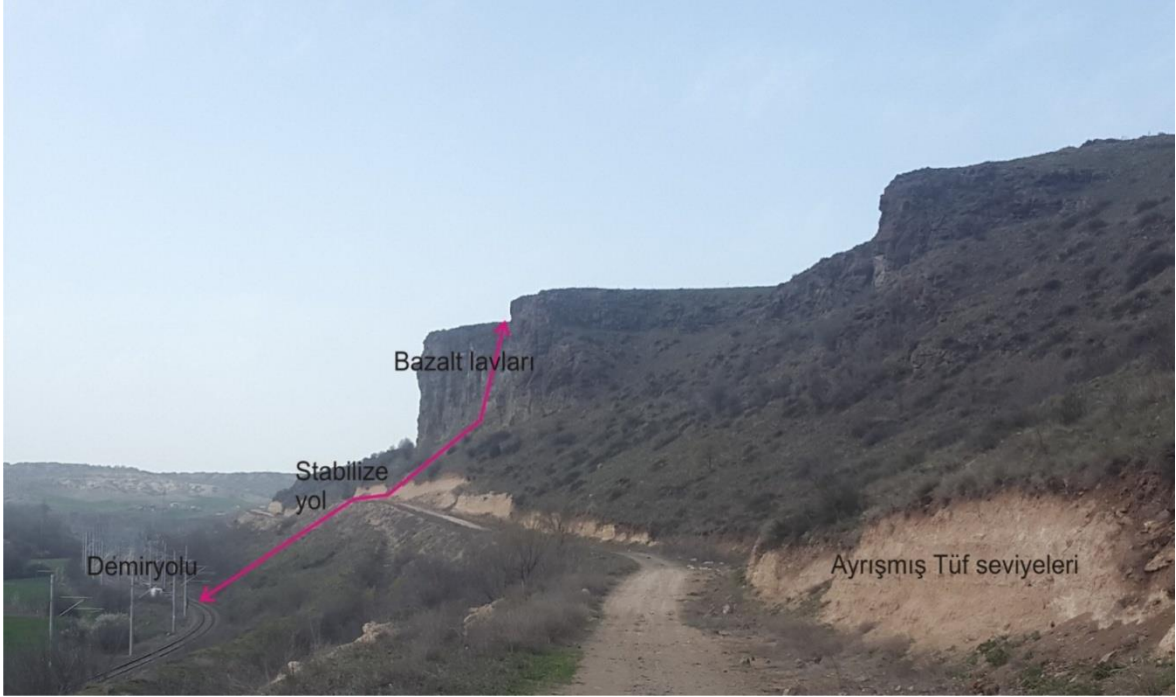
Şekil 7.22. GD'den KB yönünde Yamaç 3 görünümü.
