Ti6Al4V Alařımının Buzul İřlem Uygulanmıř WC-Co Karbür Takımlar ile Talařlı
İmalatının İyileřtirilmesi

DOKTORA TEZİ

Makine Mühendislięi Anabilim Dalı

Improving Machinability of Ti6Al4V Alloy with Cryogenic Process Applied WC-Co
Cemented Carbide Tool

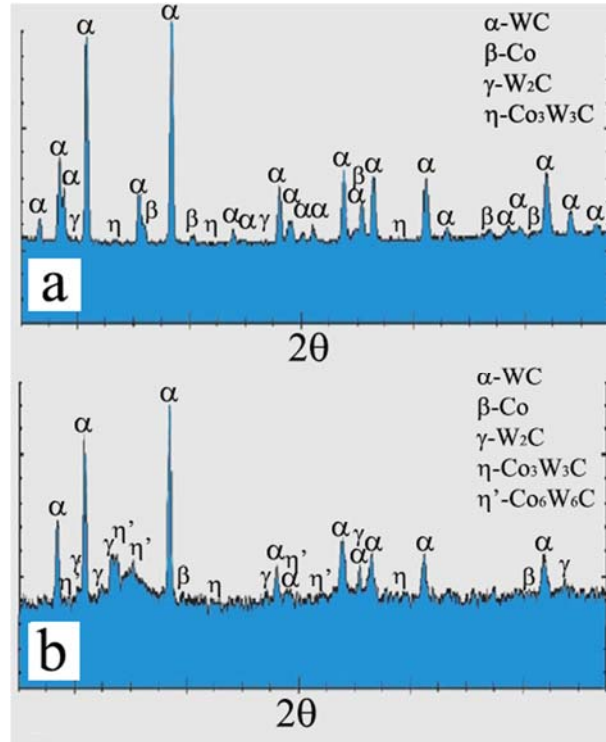
Şekil 2.2. Buzul ısıtım işlem öncesi ve sonrası X-ışınları kırınım deseni analizleri (Gill vd., 2012).

Sinter karbürler içerisinde bulunan elementlere bağlı η karbürleri iki çeşittir. Bunlar; $M_{12}C$ (Co_6W_6C) ve M_6C ($Co_{3.2}W_{2.8}C - Co_2W_4C$)'dir. M_6C tipi karbürler sinterleme prosesi esnasında çekirdeklenir ve büyür. Buzul işlem öncesi ve sonrası XRD analizleri sonucunda (Şekil 2.2), β fazının azaldığı ve $M_{12}C$ (Co_6W_6C) fazının ortaya çıktığı görülmektedir (Gill vd., 2012).

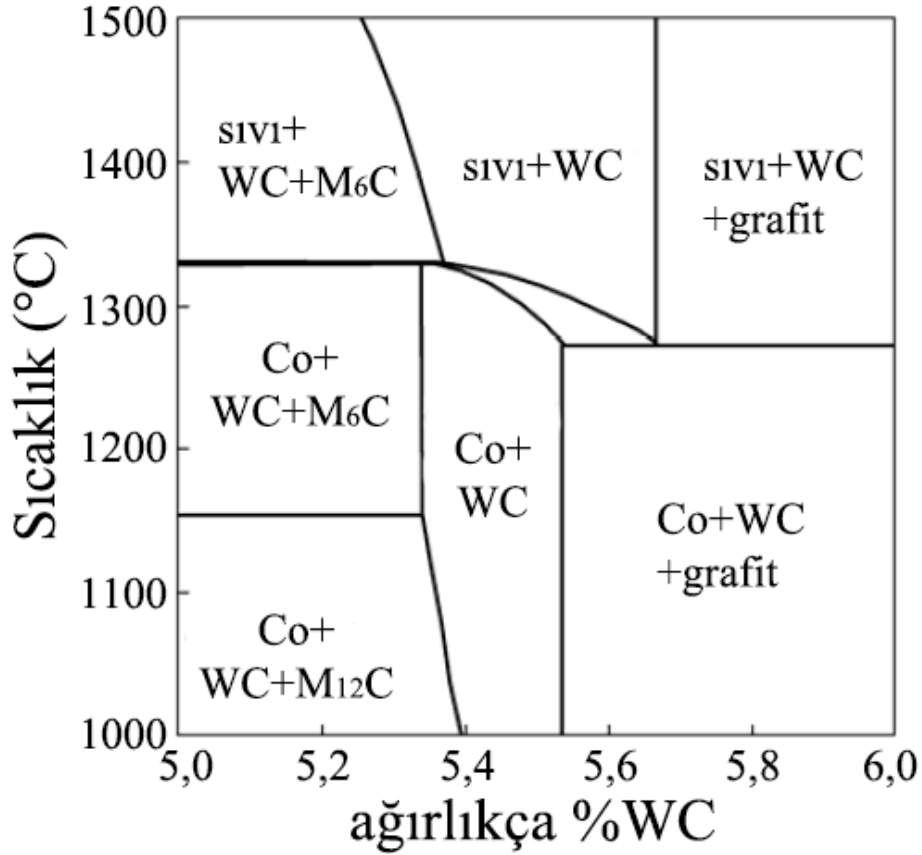
Şekil 2.3. %10 Co içeren sinter karbür malzemeler için denge diyagramı (Zhang vd., 2007).

Sinter karbür malzemelerde η karbürleri M_6C ve $M_{12}C$ şeklinde iki tür olup sırasıyla gibbs serbest enerji miktarları $-77,2$ ve -130 kJ/mol'dür. Sinterleme de ki soğutma kademesinde, $M_{12}C$ oda sıcaklığında M_6C 'ye göre daha kararlı olmasına rağmen $M_6C \rightarrow M_{12}C$ dönüşümü bastırılmıştır. Kobalt içerisindeki yüksek çözünürlükteki tungstenin, kobaltı kararlı hale getirerek bu dönüşümü engellemiştir. Şekil 2.3'de %10 Co içeren sinter karbür malzemeler için denge diyagramı verilmiştir (Zhang vd., 2007).

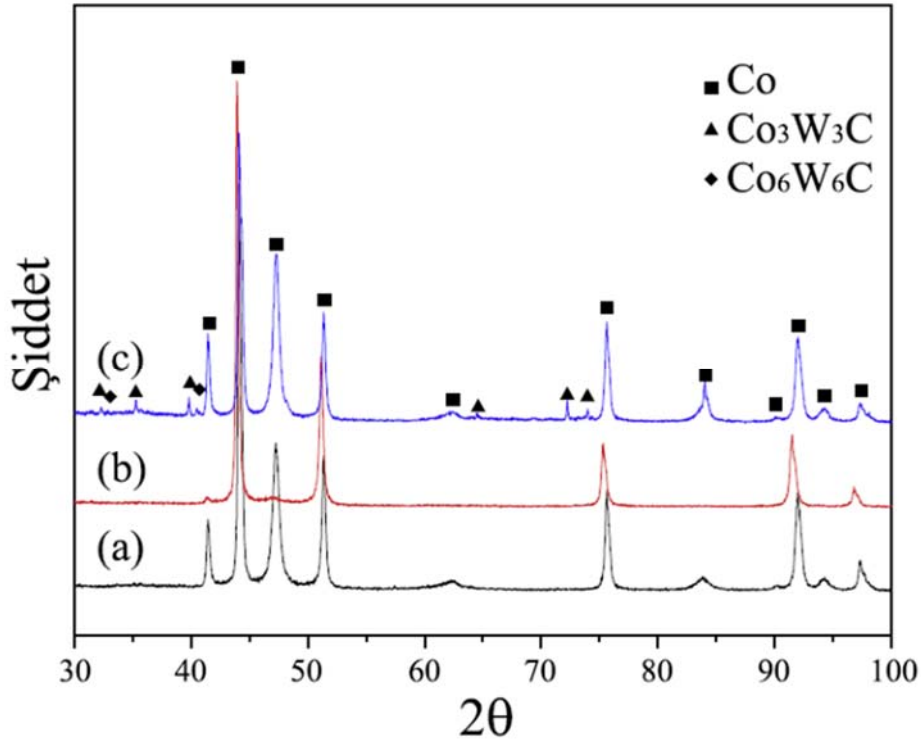
Şekil 2.4. WC-Co sinter karbür malzemesinin (a) ısılsı işlemsiz (b) yağda su verilmiş (c) buzul işlem uygulanmış durumlarının X-ışını kırınım desenleri (Gu vd., 2015).

Gu vd. (2015) yaptıkları çalışmada, farklı ısıl işlemler sonucunda sinter karbür malzemede meydana gelen değişimleri XRD analizleri ile ele almışlardır. Çalışmada ısıl işlemsiz, yağda su verilmiş ve buzul ısıl işlem uygulanmış sinter karbürler yer almaktadır. Analizler sonucunda ısıl işlemsiz ve yağda su verilmiş numunelerin faz analizleri aynı çıkmıştır. Buzul ısıl işlem uygulanmış numunelerde ise η karbürleri gözükmemektedir (Şekil 2.4).

Şekil 2.4'te görüldüğü üzere, iki tip η karbür ($\text{Co}_6\text{W}_6\text{C}$ (M_{12}C)- $\text{Co}_3\text{W}_3\text{C}$ (M_6C)) X-ışınları kırınım deseni analizleri sonucunda yapıda oluşmuştur. M_6C tipi karbür sıvı faz sinterleme esnasında meydana gelmektedir ve performansı kötü yönde etkilemektedir. M_{12}C tip karbür ise buzul işlem esnasında katı durumda çökeler ve bu ufak partiküller büyük partiküllerin arasında dolgu malzemesi gibi görev yaparak, yapının daha yoğun ve dayanımlı olmasını sağlar (Gu vd., 2015).

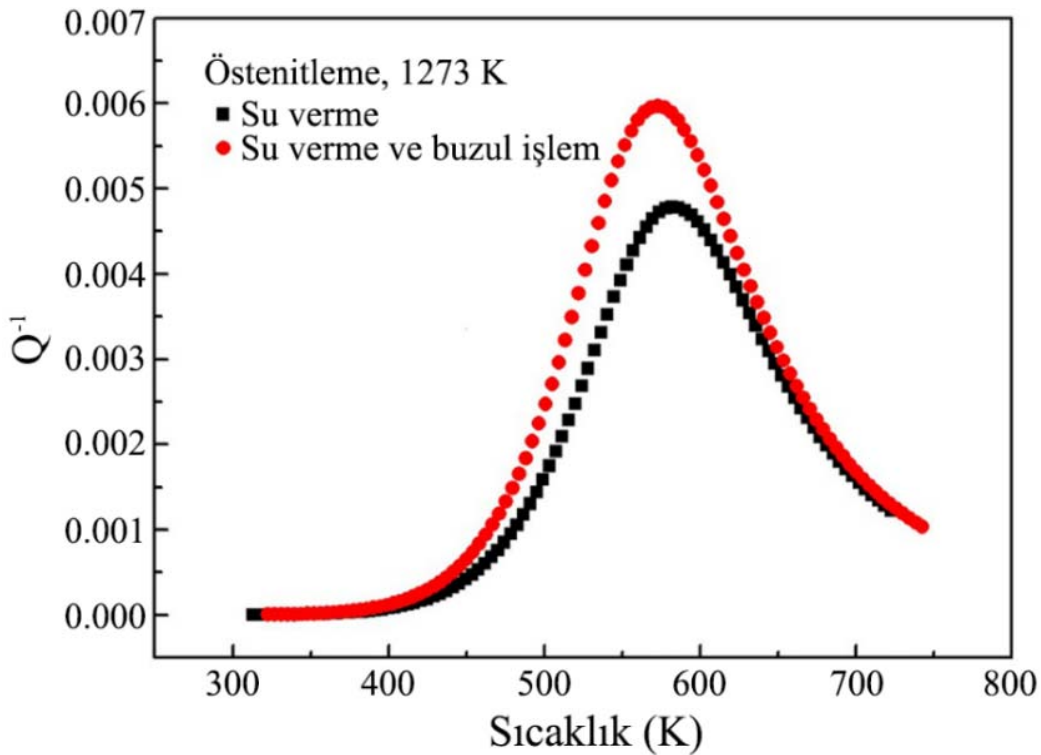
Şekil 2.7. Sıcaklığa bağlı iç sürtünme grafiği, 1000 °C ‘de östenitlenmiş ve buzul ısıl işlem uygulanmış (Li vd., 2013).

Şekil 2.7’de eğrilerin en tepede oldukları kısım yaklaşık olarak 307 °C civarındadır ve bu pik değerinin Snoek-Kê-Köster (SKK) gevşemesi olduğunu belirtmişlerdir. Bu pik değerinin oluşması C, N, O gibi arayer atomlarının hareket etmesine bağlamaktadırlar. Bu atomların hareketlerinin ise hareket halindeki dislokasyonların Cottrell bulutunu sürüklemesi şeklinde açıklamada bulunmuşlardır (Li vd., 2013).

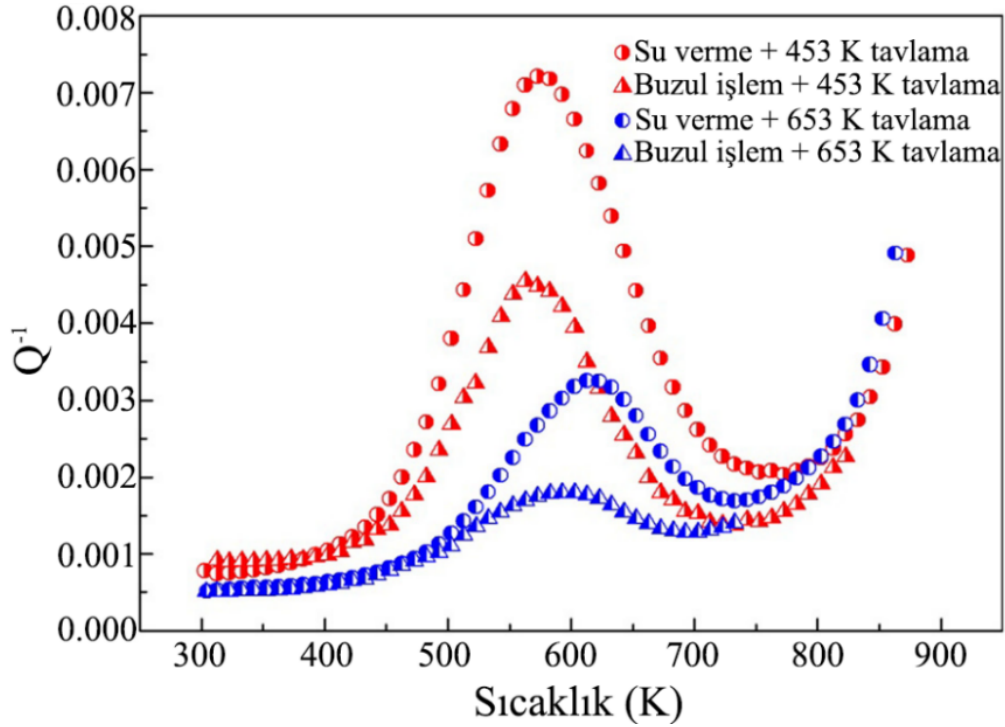
Şekil 2.8. Sıcaklığa bağlı iç sürtünme grafiği, buzul ısıl işlem görmüş/su verilmiş ve 2 saat tavllanmış (Li vd., 2013).

Şekil 2.8’te, farklı ısıl işlemler uygulanmış durumlara ait iç sürtünme eğrileri görülmektedir. SKK pik değeri, buzul ısıl işlem görmüş numunelerde su verilmiş

numunelerden daha düşük olduğu görülmektedir. Bunun sebebi, derin buzul işlem sonrası yapının daha düşük oranda karbon içermesidir. Başka bir deyişle, aynı ısıl işlemler sonrasında buzul işlem gören numunelerde daha fazla karbür çökmesidir.

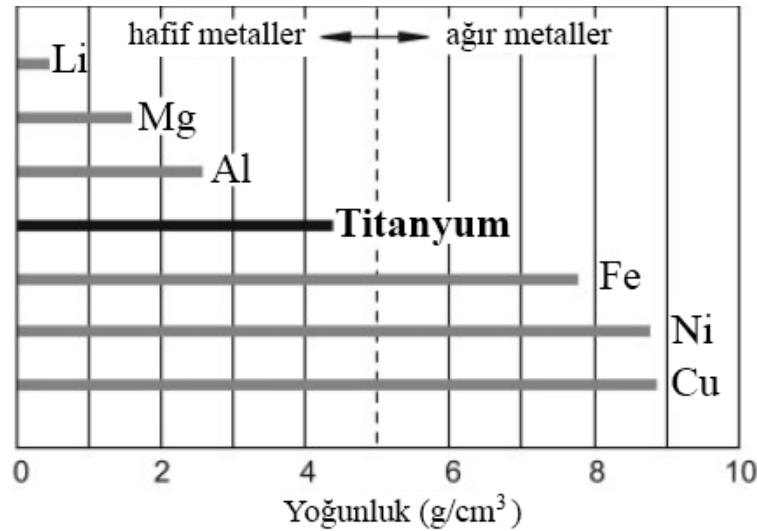
Şekil 3.1. Seçilmiş metallere ait yoğunluk değerleri (Peters vd., 2005 a).

Ağırlık kazancı: Yüksek dayanım/ağırlık oranı ile titanyum alaşımları birçok dayanım ve kırılma tokluğu gerektiren uygulamada çeliklerin yerini almaya başlamıştır. Şekil 3.1’de seçilmiş birkaç malzemeye ait yoğunluk değerlerinin aldığı grafik verilmiştir. Titanyum hafif metaller grubu içerisinde yer almaktadır. Fe ve Ni metallerinin neredeyse yarısı kadar yoğunluk değerine sahiptir.

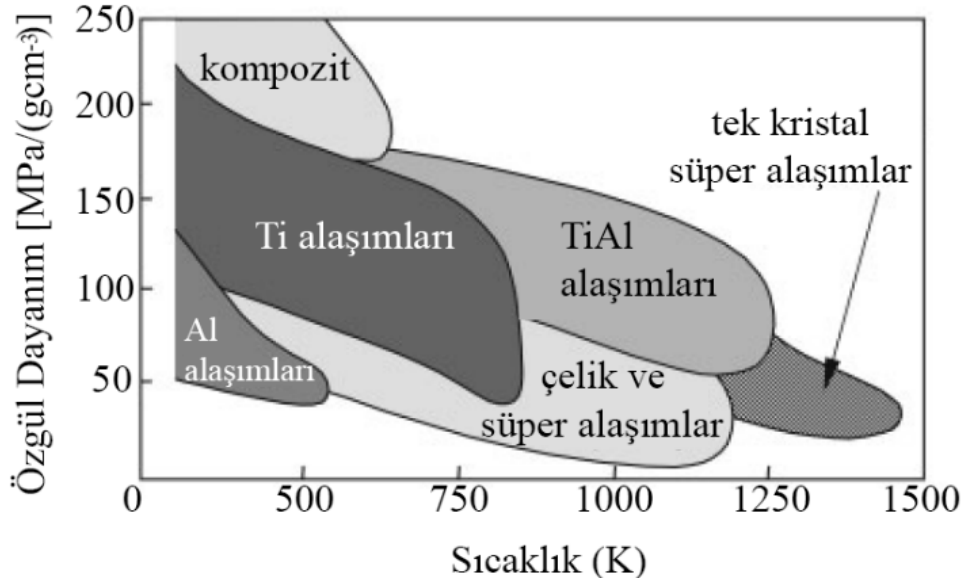
Şekil 3.2. Sıcaklığa bağlı özgül dayanım değerleri (Peters vd., 2005 a).

Yorulma dayanımı: Titanyum alaşımları yorulma dayanımı açısından alüminyum alaşımlarından çok daha üstündür. Şekil 3.2’de belirli malzemelere ait sıcaklığa bağlı özgül dayanım değerleri verilmiştir. Oda sıcaklığında kompozit malzemelerin en yüksek özgül

dayanım değerine sahip olduğu görülmektedir. Kompozit malzemelerden sonra ise Ti alaşımları yer almaktadır. Fakat sıcaklığın yüksek olduğu durumlarda Ti alaşımlarının dayanım değerlerinin diğer malzemelere göre yüksek olduğu görülmektedir.

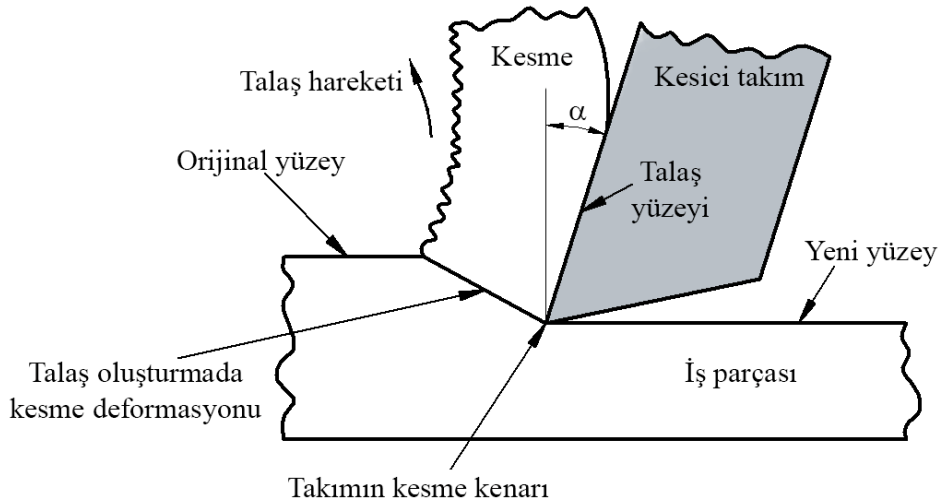
Şekil 4.3. Kesme işleminin şematik gösterimi (Groover, 2016).

Talaşlı imalat yönteminde kesici takımlar kullanılarak iş parçasından talaş kaldırılması sonucunda hedeflenen parça şekli oluşturulur. Talaşlı imalatta, kesme eylemi esnasında, iş parçasının kayma deformasyonu ile talaş oluşturması ve talaşın kesme bölgesinden uzaklaştırılmasıyla yeni yüzeyler elde edilir. Talaş kaldırma işlemi metalik malzemelere çok sık uygulanan yöntemlerden birisidir. Şekil 4.3'te talaş kaldırma işlemi gösterilmiştir (Groover, 2016).

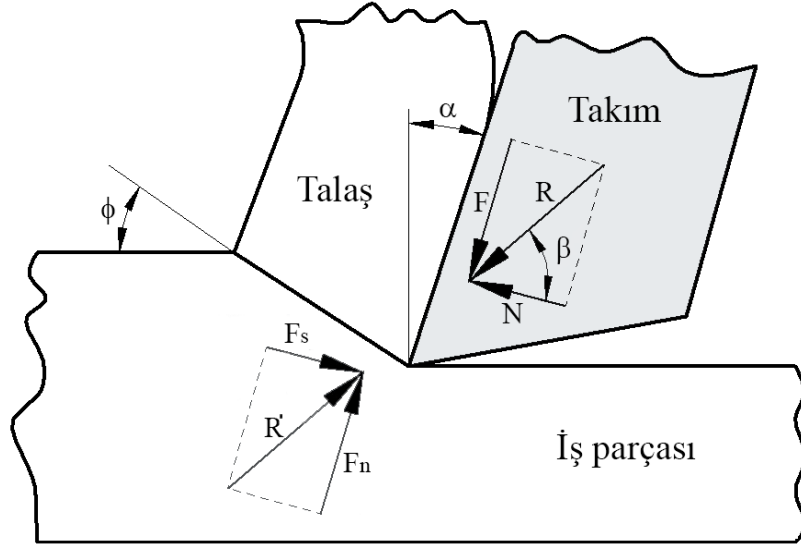
Şekil 4.5. Ortogonal kesimde talaşa etkiyen kuvvetler.

Ortogonal kesme işleminde, talaşa etki eden kuvvetler Şekil 4.5'te gösterilmiştir. Kesici takım tarafından talaşa uygulanan kuvvetler, sürtünme kuvveti ve sürtünmeye dik (normal) kuvvet şeklinde ikiye ayrılır. Talaşın talaş yüzeyinde takımın hareketine karşı direnç göstermesi sürtünme kuvveti (F) şeklinde ifade edilir. N ise sürtünmeye dik kuvvettir. Sürtünme kuvveti ve onun dik normal kuvvetinin bileşke kuvveti R ile gösterilmiştir. R kuvveti β açısıyla etki eder ve β sürtünme açısıdır. Ayrıca talaşa etki eden takım kuvvetleri, kesme kuvveti (F_s) ve kesme kuvvetine dik olan normal kuvvet (F_n)'tir. F_s ve F_n kuvvetlerinin vektörel bileşke kuvveti R' olarak ifade edilir. R' kuvveti, R kuvvetine ters yönde, aynı doğrultuda ve eşit kuvvet değerindedir (Groover, 2016).

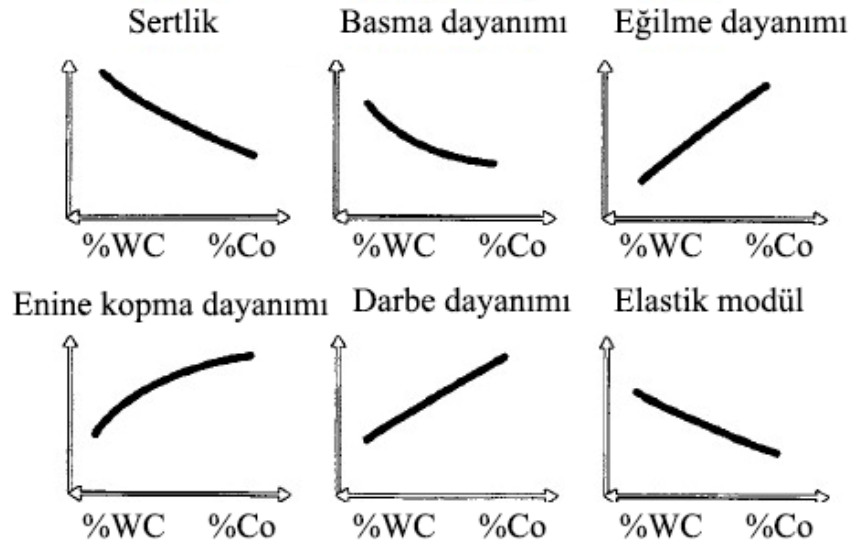
Sinter karbürün yapısındaki Co ile WC'ün miktarı ve WC tanelerinin boyutu malzeme özelliklerini belirleyen iki temel parametredir. Şekil 4.10'da bu iki parametreye bağlı değişimlerin sinter karbür malzemelerin mekanik özellikleri üzerindeki etkisini göstermektedir. Sert partiküllerin yapıdaki oranının artması ile sertlik ve basma dayanımının arttığı görülmektedir. Bununla beraber elastik modül değerinde de artış söz konusudur. Bunların aksine, bağlayıcı malzemenin (Co) yapıdaki katkı oranının artması ile sinter karbür malzemelerin eğilme dayanımı, enine kopma dayanımı ve darbe dayanımı değerlerinin arttığı görülmektedir (Grezesik, 2008).

Şekil 4.10. WC ve Co oranlarının sinter karbür malzemelerdeki mekanik özelliklere etkisi (Grezesik, 2008).

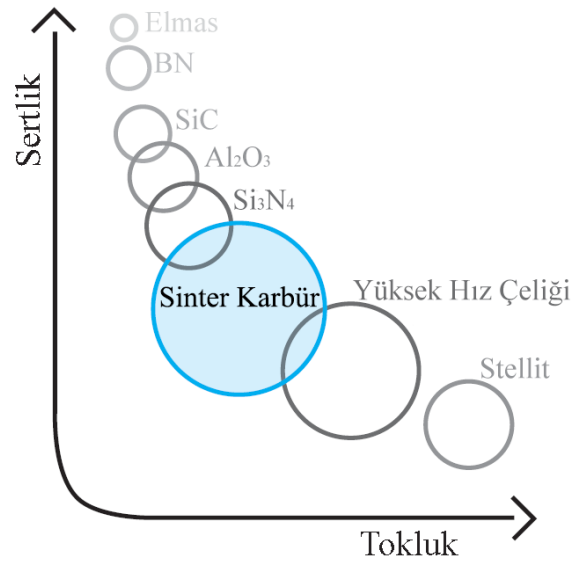
Talaşlı imalatta kesici takım malzemesi olarak en yaygın kullanılan malzemeler Şekil 4.11'de verilmiştir. Malzemelerin kullanım tercihlerini genellikle sertlik ve tokluk değerleri belirlemektedir. Sertlik değerinin en yüksek olduğu malzeme elmaştır. Sonrasında ise sırasıyla kübik bor nitrür ve seramik malzemeler gelmektedir. Oldukça yüksek sertlik değerine sahip malzemelerin ise düşük tokluk değerine sahip olması nedeniyle ani kırılmalara karşı direnci düşüktür. Sinter karbür malzemeler ise hem tokluk hem de sertlik değerleri açısından kesici takım malzemesi şeklinde kullanım için yeterli özellikler sağlamaktadır (Anonim, 2015 b).

Şekil 4.11. Talaşlı imalatta kullanılan mühendislik malzemeleri (Anonim, 2015 b).

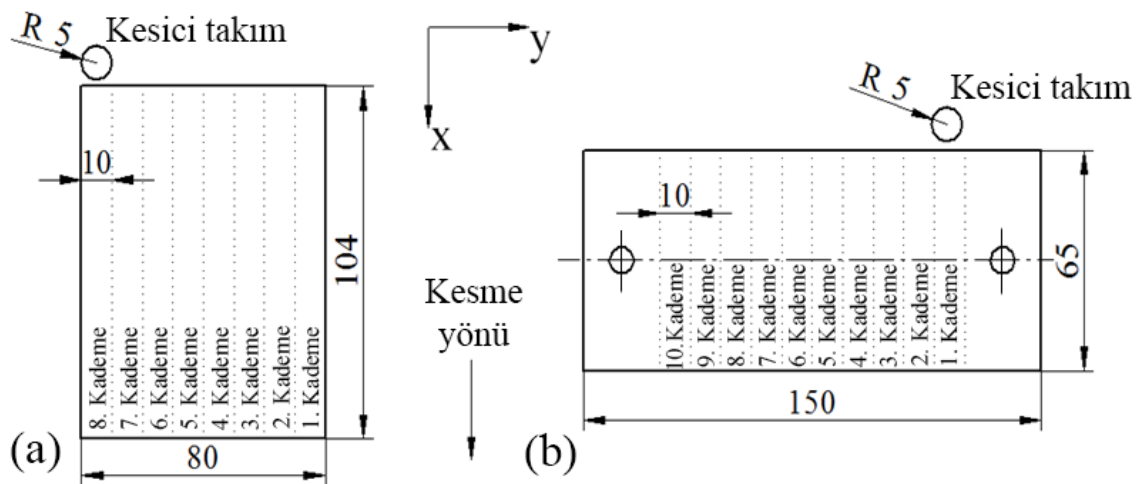
Ön deneme deneylerinde kullanılan kesme parametreleri (1. Durum) ile her bir kesici takımla Şekil 6.3a’da gösterilen geometride Ti6Al4V titanyum alaşımı üzerinden 8 kademe talaş kaldırılmıştır. Esas kesme deneylerinde ise kullanılan parametreler (2. Durum) ile her bir kesici takımla Şekil 6.3b’de gösterilen geometride Ti6Al4V titanyum alaşımı üzerinden 100 kademe talaş kaldırılmıştır.

Şekil 6.3. Farklı durumlarda Ti6Al4V alaşımı üzerinden talaş kaldırma geometrileri.

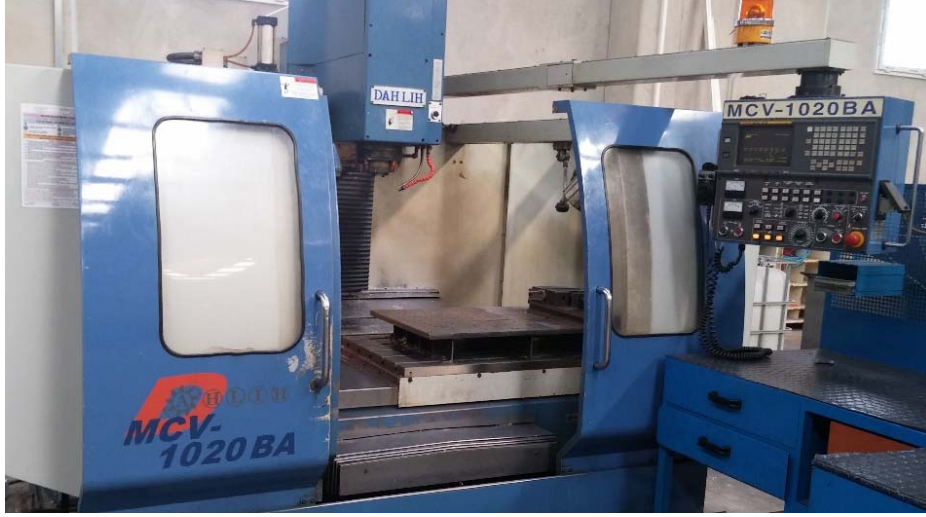
Tezgâh gücü	11 kW
Maksimum devir sayısı	8000 dev/dk
Sırasıyla x, y, z eksenleri	1020, 550, 560 mm
Ölçü hassasiyeti	0,001
İşletim Sistemi	Fanuc

Şekil 6.4. Frezeleme prosesinde kullanılan takım tezgâhı.

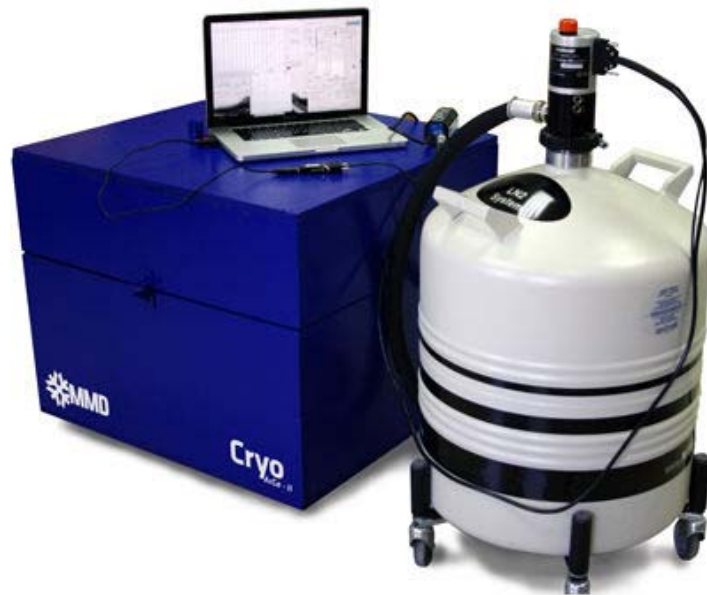
Buzul işlemler programlanabilir bilgisayar kontrollü soğutucu bir tank içerisine azot tankı vasıtasıyla sıvı azot ilave ederek $2^{\circ}\text{C}/\text{dk}$ 'lık bir hız ile oda sıcaklığından inilecek sıcaklığa inilmekte ve belirlenen sürede inilen sıcaklıkta kesici takımlar bekletilmektedir. Belirlenen sürenin geçmesinin ardından yine $2^{\circ}\text{C}/\text{dk}$ 'lık bir hız ile kontrollü bir şekilde tankın içindeki sıcaklık oda sıcaklığına getirilmektedir. Şekil 6.6'da MMD Makine ve Malzeme Teknolojileri firması bünyesinde yer alan buzul işlemin uygulandığı yalıtımlı tank, azot tankı ve bilgisayar destekli kontrol ünitesi görülmektedir.

Şekil 6.6. Buzul işlem ekipmanları.

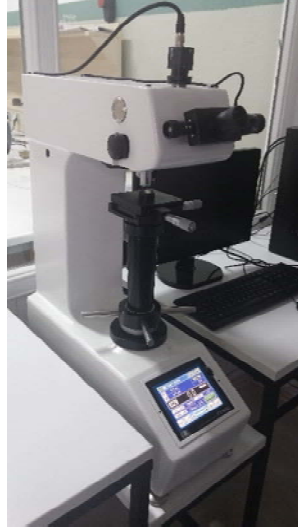
Kesici takımlara buzul işlem öncesi ve sonrasında yapılan sertlik ölçümleri Vickers sertlik ölçüm yöntemi ile gerçekleştirilmiştir. Vickers sertlik değerleri Eskişehir Osmangazi Üniversitesi Metalurji ve Malzeme Mühendisliği Bölümü'nde yer alan FV-700 Future Tech marka cihaz ile 300 gr yük 15 sn batma süresi parametreleri eşliğinde gerçekleştirilmiştir. Sertlik değerlerinin belirlenmesi için en az 5 değer ölçülmüş olup bu değerlerin aritmetik ortalaması verilmiştir.

Şekil 6.7. Sertlik ve kırılma tokluğu ölçüm cihazı.

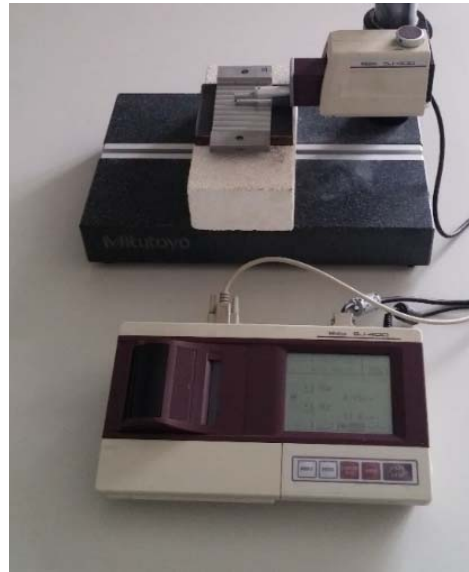
Triboloji deneyleri öncesinde ve frezeleme deneyleri sonrasında deneylerde kullanılan numunelerin yüzey kalitelerinin belirlemesi amacıyla Mitutoyo marka SJ400 model yüzey pürüzlülük cihazı (Şekil 6.13) kullanılmıştır. Triboloji deney numunelerinde her ölçüm sonrasında numuneler 90° döndürülerek en az 3 farklı doğrultuda ölçüm işlemleri gerçekleştirilmiştir. Frezeleme numunelerinde ise frezeleme doğrultusuna paralel olacak şekilde dört farklı kademeden en az üç ölçüm alınmıştır. Ölçümler sonucu elde edilen değerlerin aritmetik ortalamaları alınarak ortalama yüzey pürüzlülük değerleri (R_a) elde edilmiştir.

Şekil 6.13. Yüzey pürüzlülük cihazı.

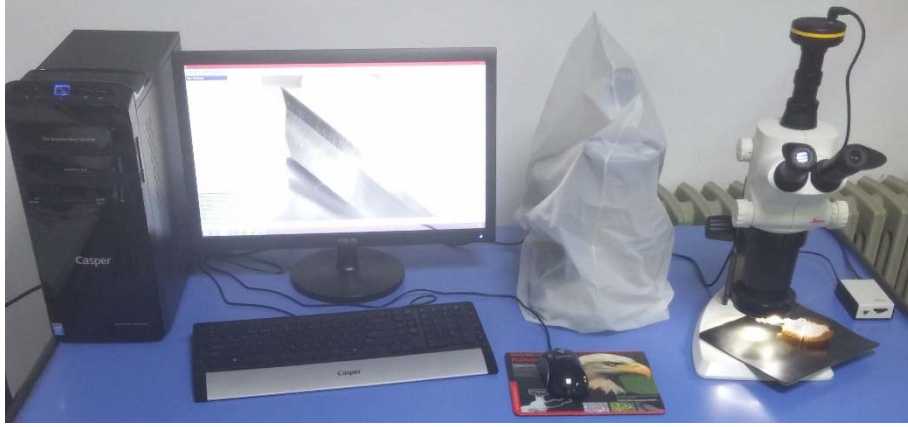
Farklı kobalt içerikli ve kaplamalı takımların farklı ısıl işlemler sonrasındaki performanslarının incelenmesi amacıyla frezeleme deneyleri uygulanmıştır. Frezeleme deneyleri sonrasında, her bir kesici takımın iş parçası üzerinden on kademe talaş kaldırmasının ardından stereo mikroskop aracılığı ile kesici takımlar üzerindeki aşınma miktarı ve türleri tespit edilmeye çalışılmıştır. Bu işlemler için Leica marka S8 APO model stereo mikroskop kullanılmıştır (Şekil 6.14). Ayrıca takım aşınmalarının detaylı incelemeleri taramalı elektron mikroskobu ile yapılmıştır.

Şekil 6.14. Stereo mikroskop görüntü analiz sistemi.

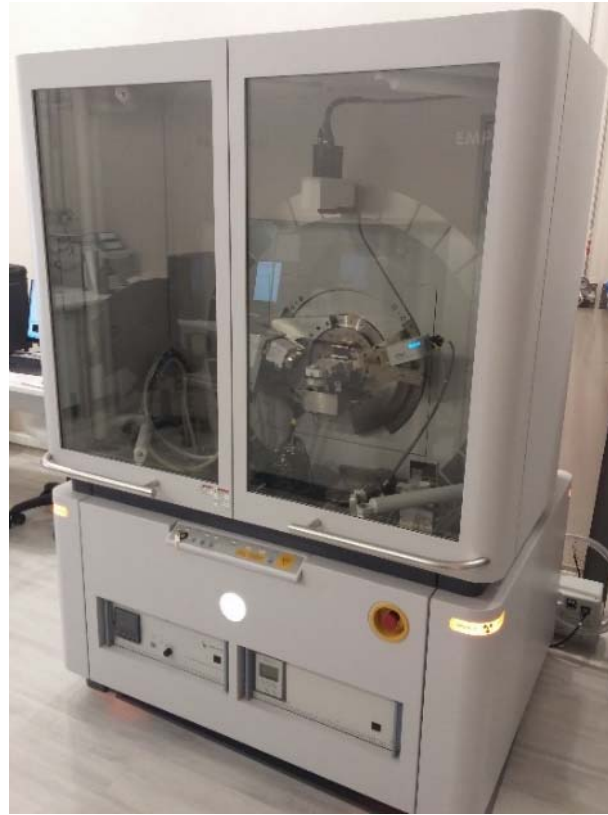
Kesici takımlara uygulanan buzul işlem ile kesici takımların kristal yapısında meydana gelebilecek değişimleri incelemek amacıyla Eskişehir Osmangazi Üniversitesi Merkezi Araştırma Laboratuvarı Uygulama ve Araştırma Merkezi bünyesinde yer alan Panalytical marka Empyrean model X-ışınları kırınım cihazı (Şekil 6.16) kullanılmıştır. Yapılan analizler $25-100^\circ$ (2θ) aralığında 45 kV voltaj ve 40 mA akım değerinde Cu-K α ışınması kullanılarak yapılmıştır. X-ışını kırınım analizlerinde, kesici takımların içeriğinde yüksek oranda bulunan WC'e ait piklerin bir kısmı Co pikleri ile yakın açı değerlerinde olması ve WC piklerinin şiddet değerlerinin çok yüksek olması ile Co bileşenine ait pikler belirlenememektedir. Co bileşenine ait piklerin belirlenebilmesi için kesici takımlar, seçilmiş elektroliz yöntemi ile NaOH ve K₃Fe(CN)₆ içeren bir çözelti içerisinde 4 V voltaj verilerek 0°C'de elektroliz yapılmıştır. Bu sayede WC pikleri alkali çözelti içerisinde çözülmüş ve Co bileşenine ait pikler belirgin hale gelmiştir.

Şekil 6.16. X-ışınları kırınım cihazı.

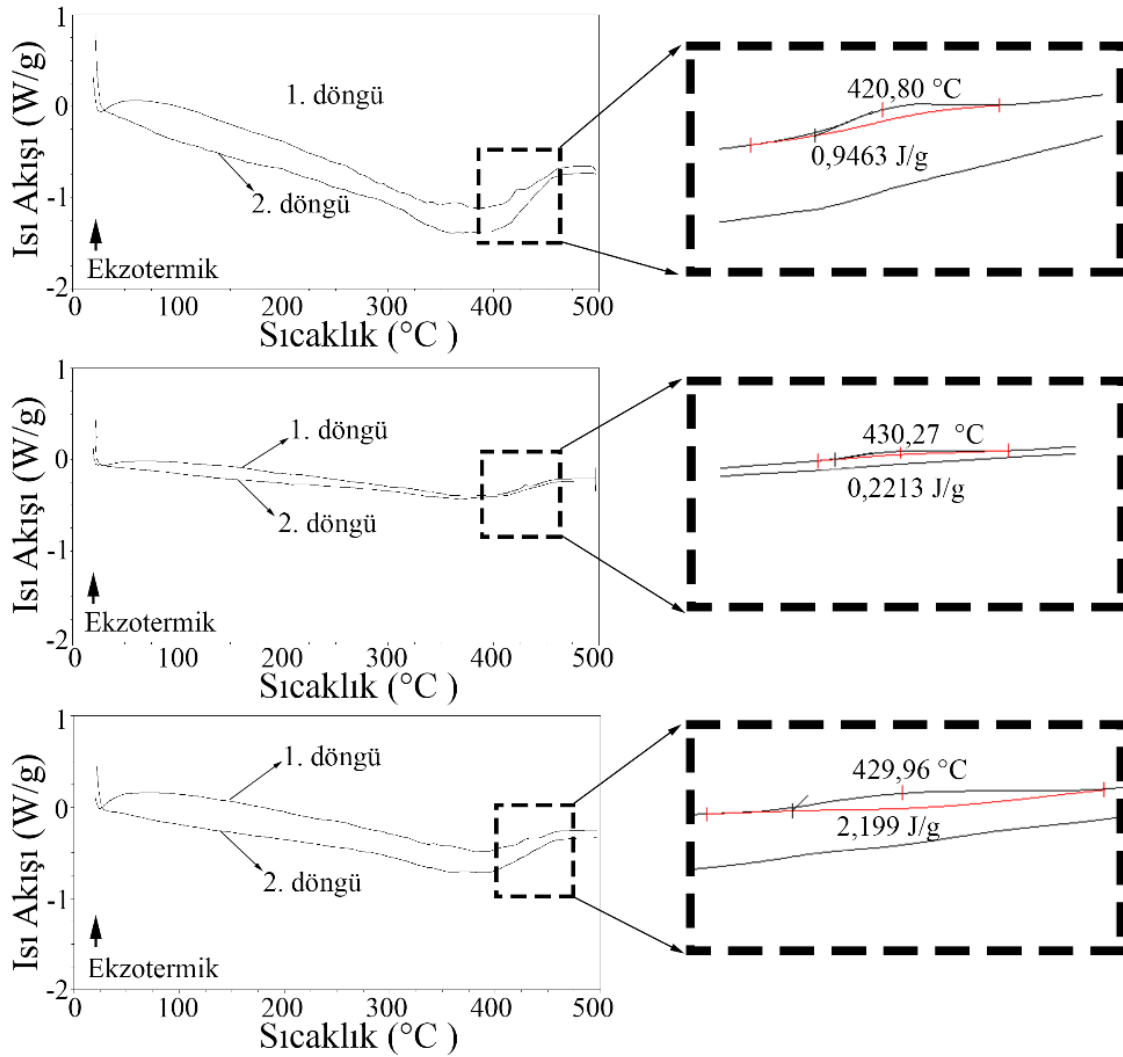
Şekil 7.16. (a) Buzul işlem uygulanmamış, (b) SBİ uygulanmış ve (c) DBİ uygulanmış kesici takımların DSC analizleri.

Şekil 7.16'da sırasıyla %10 Co oranına sahip buzul işlem uygulanmamış, sığ ve derin buzul işlem uygulanmış malzemelerin diferansiyel taramalı kalorimetri analizleri verilmiştir. Bu analizlerde iki adet çevrime ait ısıtma eğrileri görülmektedir. İlk çevrimde her üç malzeme de sırasıyla 420,8 °C, 430,27 °C ve 429,96 °C'de küçük ekzotermik pikleri

görülmektedir. Bu görünen pikler ikinci çevrimde görülmemektedir. Bu sıcaklık aralığında ikinci çevrimde yeniden piklerin görülmemesi, bu noktada oluşabilecek reaksiyonun tersinir olmadığına bir göstergesi olabilir. Literatürde de bahsedildiği üzere, ekzotermik pikler kristalleşmenin olduğu durumlarda görülmektedir. Bu sıcaklık aralığında Co bileşeninde bir dönüşüm olduğu bilinmektedir fakat bu dönüşümün endotermik olduğundan da bahsedilmiştir. Bu durumda yine Co bileşeninde bu sıcaklık aralığında kristal kafes yapısında yeniden bir düzenlenme meydana gelmiş olabilir. Zira WC fazında bu sıcaklıkta inert ortamda herhangi bir değişim olması beklenmemektedir.

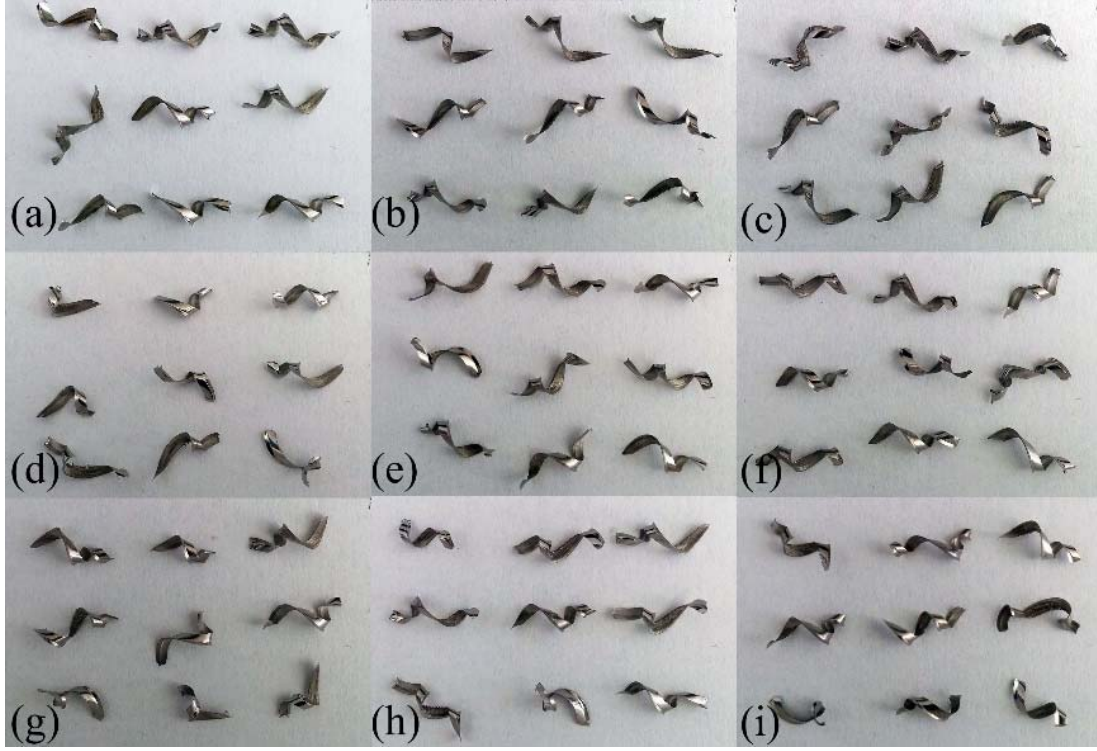
Şekil 7.36'da %12 Co oranına sahip kesici takımlar ile frezeleme deneyleri sonrasında toplanan talaşlar görülmektedir. Talaşların boyutları oldukça kısa ve hemen hemen aynı şekle sahiptir. Şekil 7.35d-g'de talaş boyutunun ve kıvrımının diğer talaşlara göre az olduğu görülmektedir.

Şekil 7.36. Performans testlerinden elde edilen ilk talaşlar (a) 12DBİ00-kaplamasız, (b) 12DBİ00-AlCrN, (c) 12DBİ00-AlTiN, (d) 12SBİ36-kaplamasız, (e) 12SBİ36-AlCrN, (f) 12SBİ36-AlTiN, (g) 12DBİ36-kaplamasız, (h) 12DBİ36-AlCrN, (i) 12DBİ36-AlTiN.

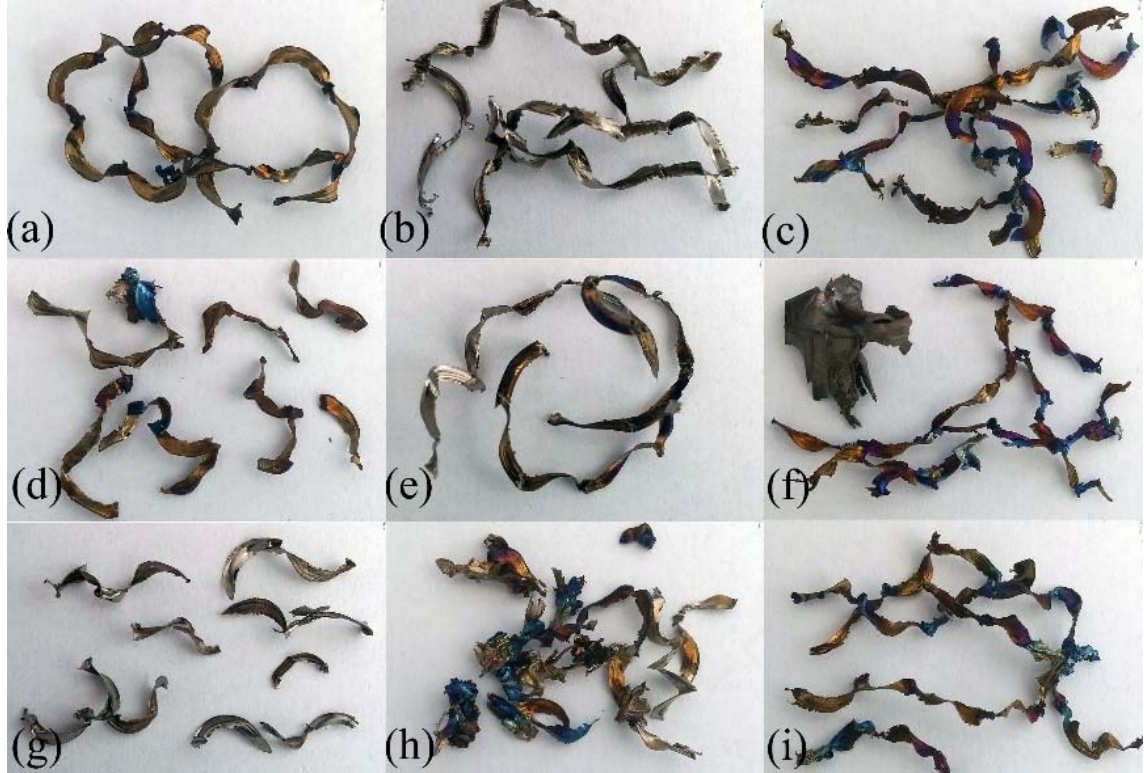
Şekil 7.38’de %10 Co oranına sahip kesici takımlar ile frezeleme deneylerinde alınan son talaşlar verilmiştir. Talaşların sıcaklığın etkisiyle renginin değiştiği ve deforme olduğu görülmektedir. Talaşlı imalat açısından en iyi talaş formu Şekil 7.39g’de görülmektedir. Talaşlar küçük boyutta ve rengi metalik gri-sarı’dır. . Şekil 7.39b’de bulunan talaşın rengi

de metalik gri-sarı renktedir. Diğer durumlarda ise talaşların birbirine kaydığı ve talaş renginin mavi-mor'a döndüğü görülmektedir.

Şekil 7.39. Performans testlerinden elde edilen son talaşlar (a) 10DBI00-kaplamasız, (b) 10DBI00-AlCrN, (c) 10DBI00-AlTiN, (d) 10SBİ36-kaplamasız, (e) 10SBİ36-AlCrN, (f) 10SBİ36-AlTiN, (g) 10DBİ36-kaplamasız, (h) 10DBİ36-AlCrN, (i) 10DBİ36-AlTiN.

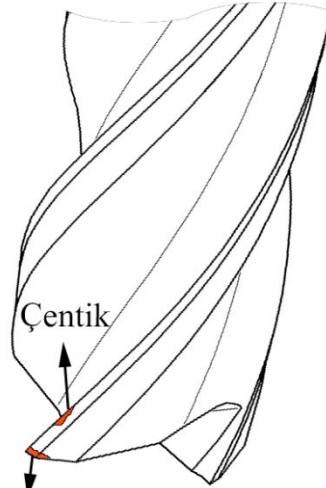
Tornalama ve delik delme işlemlerinden farklı olarak frezeleme işleminde kesici takımın ömrü, kesici ucunda meydana gelen çatlak, pullanma ve kırıklara bağlıdır. Bunun sebebi frezelemede kesici takımın kesici ucu iş parçasına birçok defa temas edip temasını kesmektedir (Aykut vd., 2007). Şekil 7.76'da frezeleme esnasında kesici takımda meydana gelen kusurların şematik çizimi verilmiştir.

Kesici ucun kırılması

Şekil 7.76. Kesici takımların Ti6Al4V alaşımını frezelemesi esnasında kesici takımlarda meydana gelen kusurların şematik gösterilmesi.

Performans testleri sonrasında kesici takımların kesici kenarları incelendiğinde, baskın aşınma tipinin çentik aşınması olduğu görülmüştür. Bunun yanında çatlama, yığıntı talaş ve kesici ucun kırılması şeklindeki oluşumlarda meydana gelmiştir.

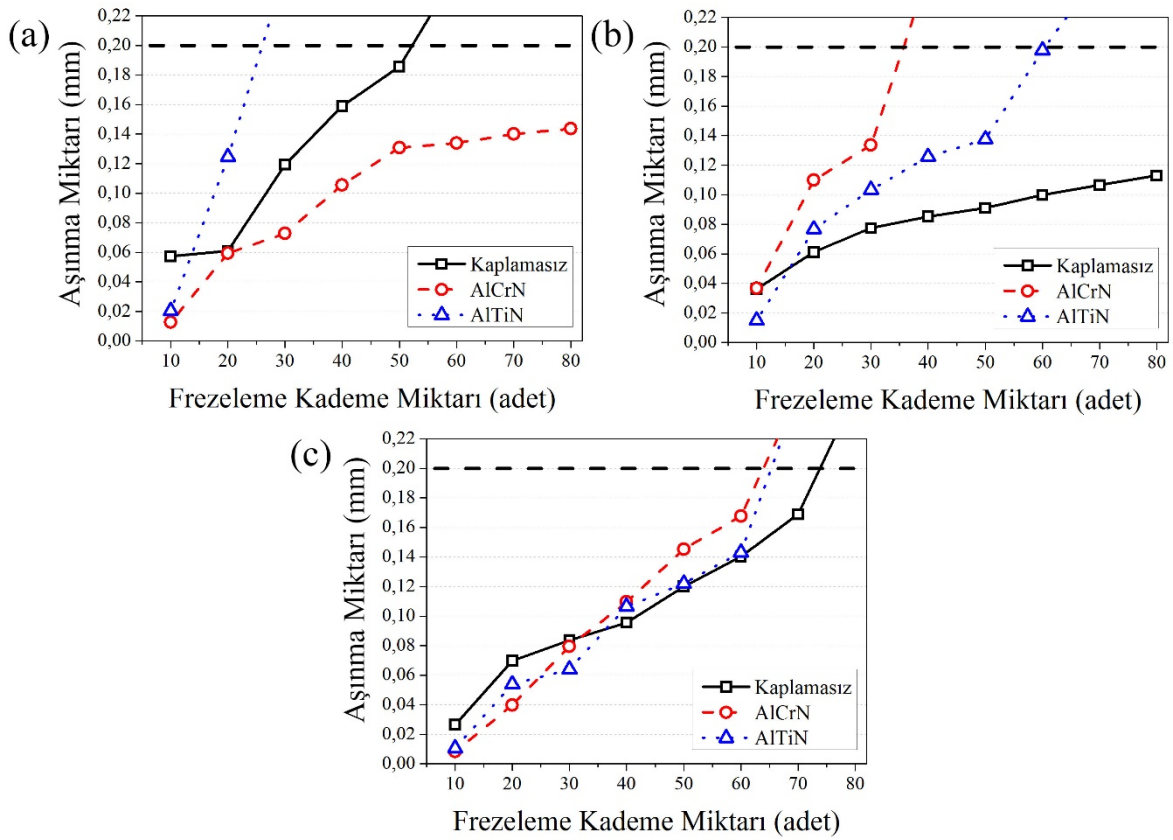
Şekil 7.81. Performans testleri sonrasında %12 Co içeren kesici takımın aşınma miktarları (a) ısıl işlemsiz, (b) SBI ve (c) DBI.

Şekil 7.81a'da 12DBİ00 durumuna ait kaplamasız, AlCrN ve AlTiN kaplamalı takımların aşınma değerlerinin eğrileri yer almaktadır. AlTiN kaplamalı takımın 30 kademe sonrasında kaplamasız takımın ise 60 kademe sonrasında kırıldığı görülmüştür. AlCrN kaplamalı takımın ise 80 kademe sonrasında aşınma kriterinden daha az miktarda aşındığı görülmektedir. Kaplamasız, AlCrN ve AlTiN kaplamalı takımların 10 kademedeki sonraki aşınma miktarları sırasıyla 57 µm, 13 µm, 20 µm'dir. Başlangıçta AlCrN ve AlTiN kaplamalı takımlar düşük aşınma değeri göstermişlerdir. AlTiN kaplamalı takım kademe 30'a kadar hızlı artış gösteren bir eğilim ile aşınma göstermiştir. Kademe 30'dan sonra ise 200 µm'nin üzerinde bir aşınma meydana gelmiştir. Kaplamasız takım kademe 60'a kadar aşınma değeri belirli bir hızda ilerlemiştir. Kademe 30'dan sonra ise 200 µm'nin üzerinde bir aşınma meydana gelmiştir. AlCrN kaplamalı takım kademe 10'dan kademe 50'ye kadar belirli bir eğim ile aşınma değerinde artış görülmektedir. Kademe 50'de ki aşınma değeri ise 130 µm'dir. Kademe 50'den kademe 80'e kadar nispeten yatay bir eğilim göstermiş ve kademe 80'de ki aşınma değeri 144 µm'dir. Şekil 7.81b'de 12SBİ36 durumuna ait kaplamasız, AlCrN ve AlTiN kaplamalı takımların aşınma değerlerinin eğrileri yer almaktadır. Kaplamasız takımın 80 kademe sonrasında aşınma kriterinden daha az miktarda aşındığı görülmektedir. AlCrN kaplamalı takımın 40, AlTiN kaplamalı takımın ise 70 kademedeki sonra kırıldığı görülmüştür. Kaplamasız, AlCrN ve AlTiN kaplamalı takımların 10 kademedeki sonraki aşınma miktarları sırasıyla 36 µm, 37 µm, 15 µm'dir. AlCrN kaplamalı takım hızlı bir şekilde aşınarak kademe 40 sonrasında aşınma değeri 200 µm'nin üzerindedir. Kaplamasız takım ise kademe 80'e kadar düzgün artan bir eğilim göstermiştir. Kademe 80 sonrasında ölçülen aşınma değeri 112 µm'dir. Şekil 7.81c'de 12DBİ36 durumuna ait kaplamasız, AlCrN ve AlTiN kaplamalı takımların aşınma değerlerinin eğrileri yer almaktadır. Kaplamasız ve AlCrN, AlTiN kaplamalı takımlar sırasıyla 80, 70 ve 70 kademedeki sonra kırıldıkları görülmüştür. Kaplamasız, AlCrN ve AlTiN kaplamalı takımların 10 kademedeki sonraki aşınma miktarları sırasıyla 26 µm, 8 µm, 11 µm'dir. Kaplamasız, AlCrN ve AlTiN kaplamalı takımlar benzer eğilim göstererek belirtilen kademe değerlerinde aşınma kriterinin üzerinde aşınma göstermişlerdir.
