**SANAYİDE KARŞILAŞILAN DÖVME KUSURLARININ  
GÖRSEL OLARAK YORUMLANMASI**

**ÖMER ERSOY ALANYALI**  
**Yüksek Lisans Tezi**

**Fen Bilimleri Enstitüsü**  
**Makine Mühendisliği**  
**Anabilim Dalı**  
**Haziran 2006**

**THE STUDY OF EXPLICATION OF FORGING  
FAULTS WHICH COME UP  
IN THE MAIN INDUSTRIES**

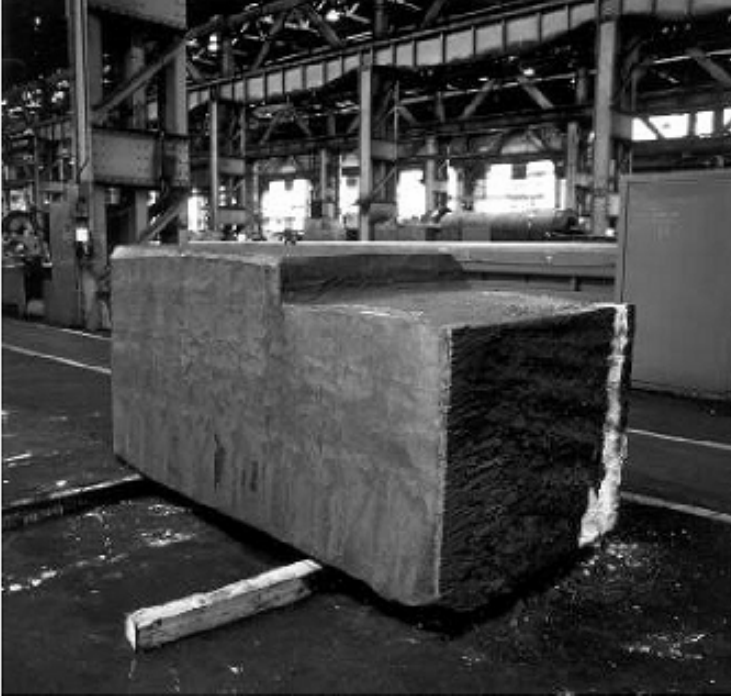
Şekil 1.1 Dövmeye hazır İngot . ( Vural ve Özdöngül ve Sertkaya ve Alanyalı , 2004 )

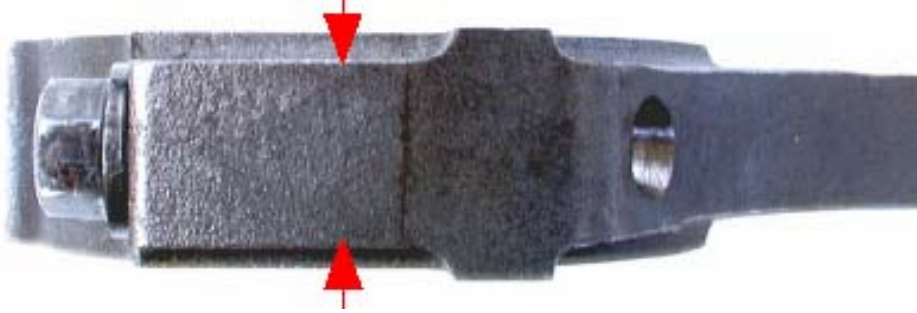
Şekil 2.5 Kalınlığın düşük olması sebebiyle Biyelde oluşan boyutsal hata .  
( Vural ve Özdöngül ve Sertkaya ve Alanyalı , 2004 )

Kalıp derinliğinin az olması durumu , parça kalınlığının düşük olmasına neden olacağından ya kalıp yüzeylerine kaynak atılır ; veya kalıp yeniden işlenir. Isınan malzeme genişleyeceğinden dövme sırasında hacim olarak genişlemiş durumda olan parça , soğuduğu zaman bütün ölçülerinden geometriye bağlı olmakla birlikte % 1,5 civarında bir küçülme meydana gelir . Yani dövülüp soğumuş olan parçanın ölçüleri ile kalıp ölçüleri arasında fark vardır . Bu fark gözönüne alınmadan hazırlanmış olan kalıplarla dövülen parçalarda , boyut düşüklüğü görülür . Kalıpta şişmelerin meydana gelmesiyle malzeme bu boşlukları da dolduracağından , parça kalınlığının düşük olmasına sebebiyet verir . Şişen bölgelerin tamir edilmesiyle hata önlenir . Çekiç hızı ve vuruş sayısı da kalınlığı düşürür . Dövülecek malzemenin tavının fazla olması ve malzemenin kabuk bağlaması da bir diğer problem kaynağıdır . Ancak tavın malzeme cinsine göre ayarlanması ve kabuğun dökülmesi hesaba katılarak malzemenin uygun boyda kesilmesiyle giderilebilir. ( Örnek : Şekil . 5 , 6 )

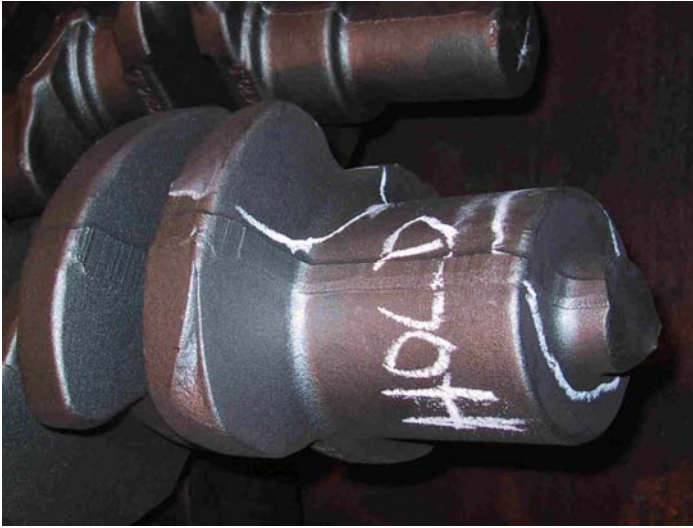
Şekil 2.13 Parçanın sert olması sebebiyle hurda edilmesi gereken krank .  
(Barret , 2004 )

Dövülen parça , dövme işleminden sonra ani soğumaya bırakılırsa malzeme cinsine göre farklı oranlarda sertlik alır. Bu durumu önlemek için dövülen parçalar kapalı ve ısı yalıtımlı haznelerde yavaş yavaş soğumaya bırakılmalıdır . Bu da yeterli olmuyorsa ayrıca sertlik giderme tavlamasına tabi tutulur. En uygun yöntem atmosfer kontrollü fırında uygun sıcaklık ve sürede malzeme ısıl işleme tabi tutulup aynı ortamda kontrollü soğutulmalıdır . ( Örnek : Şekil . 14 , 15 ,16 )

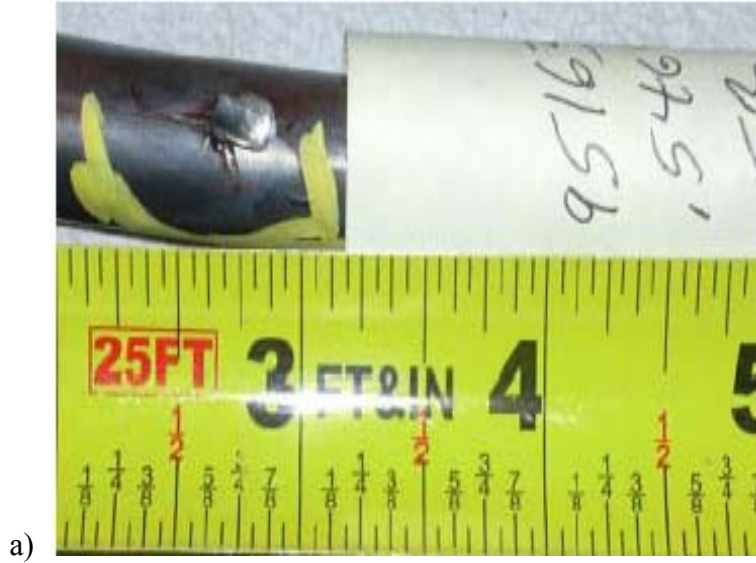
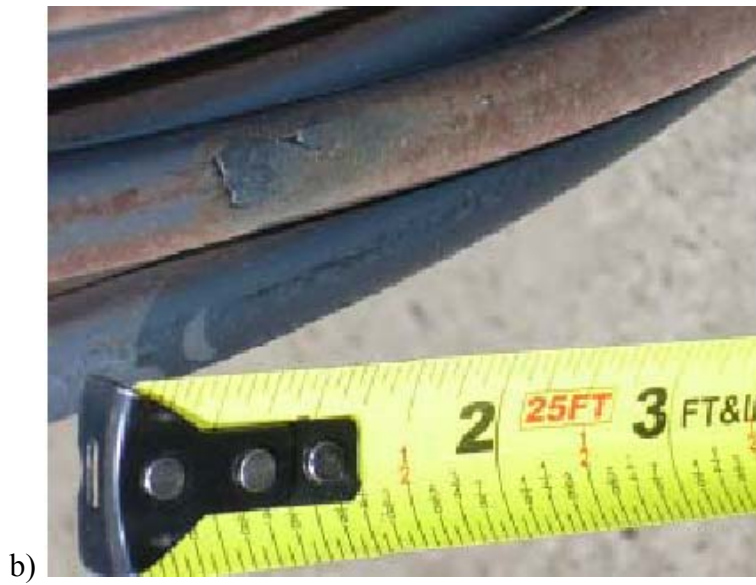
Şekil 2.15 Parçanın sert olması sebebiyle proses sırasında oluşan deformasyonlar .

a) Parçada dövme sırasında sertlikten ötürü parça koparması .(Barret , 2004 )

b) Parçanın sert olması sonucu dövme kalıbında oluşan deformasyonlar sonrası bozulan dövme kalıbıyla yapılan dövmelerde oluşabilecek batma hatası .(Barret , 2004 )

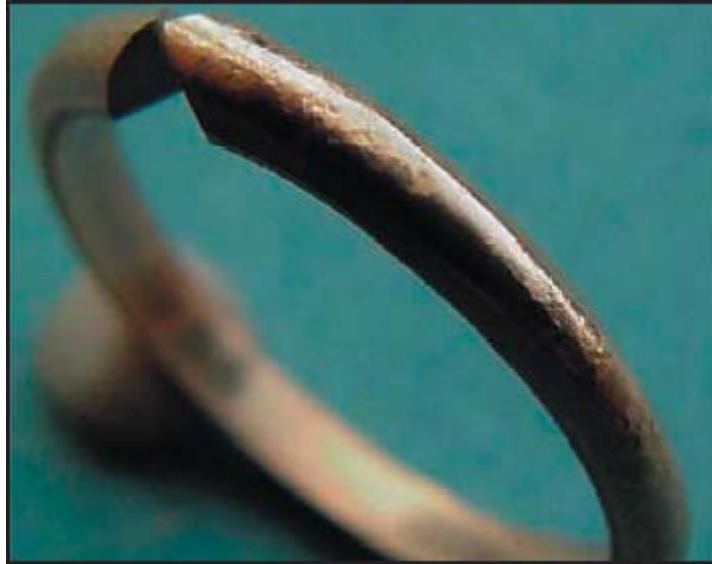
Şekil 2.16 Tane büyümesi ve malzeme yanması sonucu oluşan deformasyonlar ve tane büyümesinin detaylı şekli . ( Barret , 2004 )

Bilindiği gibi küçük tane yapısına sahip olan malzeme mukavemet açısından büyük taneli malzemedan daha dirençlidir. Dövme işlemi sırasında çok yüksek sıcaklıklara çıkılması malzeme yanmasına ve tane büyümesine sebep olur. Mümkün olduğunca alt dövme sıcaklıklarında çalışılmalıdır. Ayrıca son vuruşların 800~850°C civarında yapılması da küçük tane yapısının oluşumuna yardımcı olacak ve parçaya tokluk kazandıracaktır. Bunların yanısıra malzemedede yapılacak olan ısıl işlem safhaları tane büyümesini doğrudan etkileyebilir . (Örnek : Şekil. 17 )

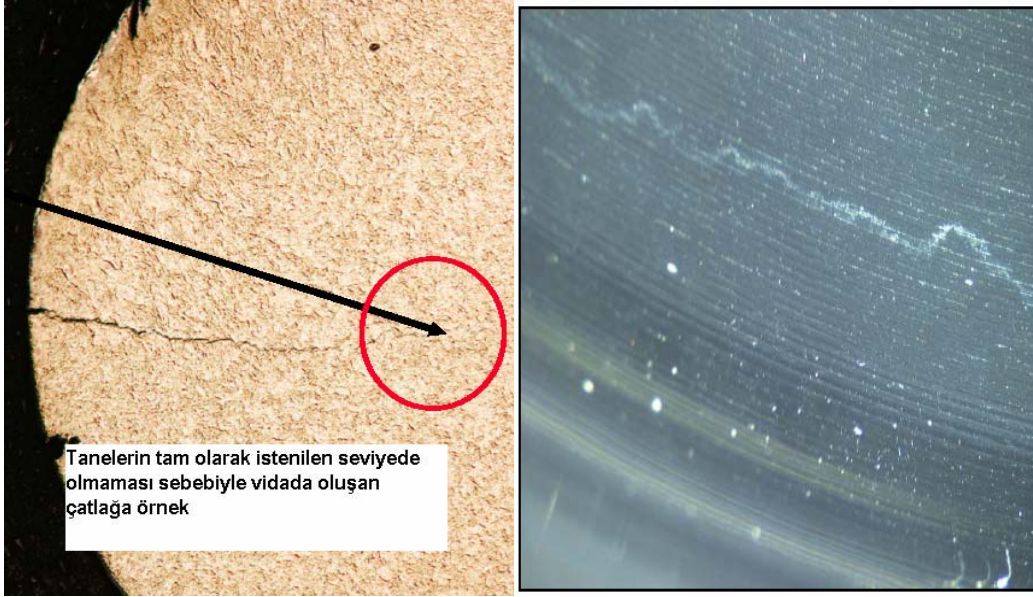
Şekil 2.20 Vidada oluşan çatlak ve stereo mikroskop görüntüsü .  
(American Society For Metals,1972 )

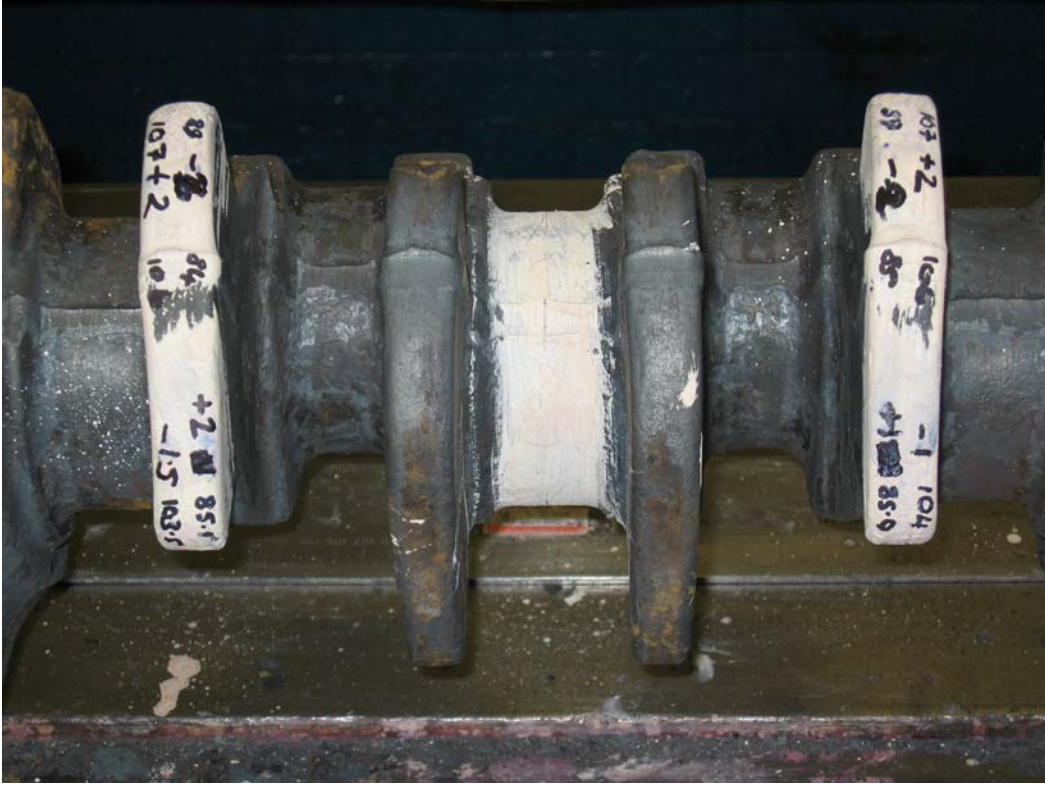
Şekil 2.28 Krankta kalıbın ekseninden dövme sırasında sapması sonucu pallerde oluşan kaçıklık . ( Barret , 2004 )

Parçada oluşabilecek kaçıklığın önlenmesi için , buna sebep olan kalıp kaçıklığının kalıplar arasında sıkı bir ayar yapılarak düzeltilmesi gerekir . Şayet ön dövmede aşırı bir kaçıklık sözkonusu ise bunun asıl dövme işleminde giderilmesi son derece zordur . Kafeslemeli ve merkezleme pimli kalıplarda kalıp boşluğu 0.2 mm' yi geçmemelidir . Kafesleme ve pimlerin aşınmış olması kaçıklığa sebebiyet verebilir . Bu problem ancak tadilat ya da pimlerin değiştirilmesi ile giderilir . Kalıp ağzında meydana gelen açılmalar da kaçıklığa yol açabilir . Bu durumda da tadilata gerek duyulur . Tezgahlardaki kızak boşluğu kaçıklığa neden olacağından bu boşluğun giderilmesi problemi önleyecektir . Parçalarda bunların dışında ayar kaynaklı ve kalıp kaynaklı kaçıklık problemleri de ortaya çıkabilir . (Örnek : Şekil . 29 , 30 )

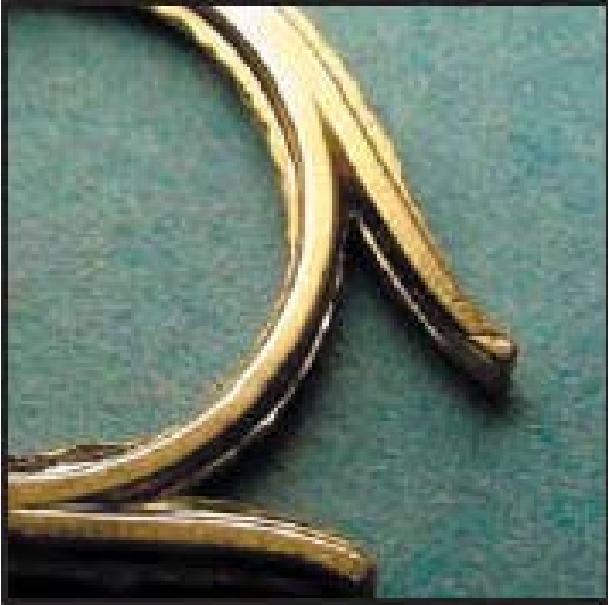
Şekil 2.30 Dövme işleminde oluşan apaklar .

apak kesme kalıbının ölçülerinin büyük olması, aşınması ve kısmi kırılması para üzerinde apak kalmasına neden olabilir . apak kesme kalıbının paraya uymaması ve tezgaha iyi bağlanmaması da apak sorununu ortaya çıkarabilir . Bu problem kalıpların tadilatı ile ortadan kaldırılabilir . Operatörün parayı kalıba tam oturtamaması , seri basımlarda kalıpta apak paralarının birikmesi ve üst kalıp ile alt kalıbın boşluklu olması da apak problemine yol açabilir . ( Örnek : Şekil . 31 )

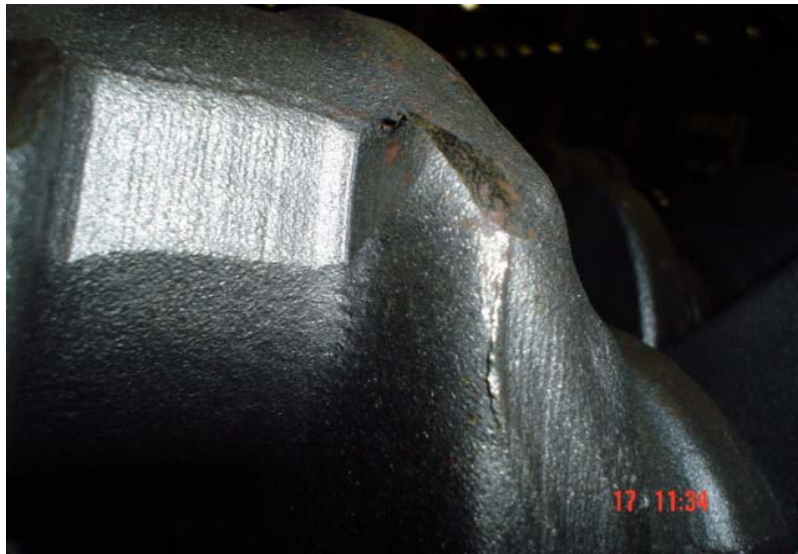
Şekil 2.32 Özellikle yuvarlak hatta sahip dövmelerde sıyırma hatası . ( Barret , 2004 )

Çapak kalıbında kesme açısı olmaması, parçanın çapak kalıbına düzgün konulmaması ve çapak kalıbının küçük olması parçada sıyırmalara neden olur.(Örnek : Şekil .33 , 34)

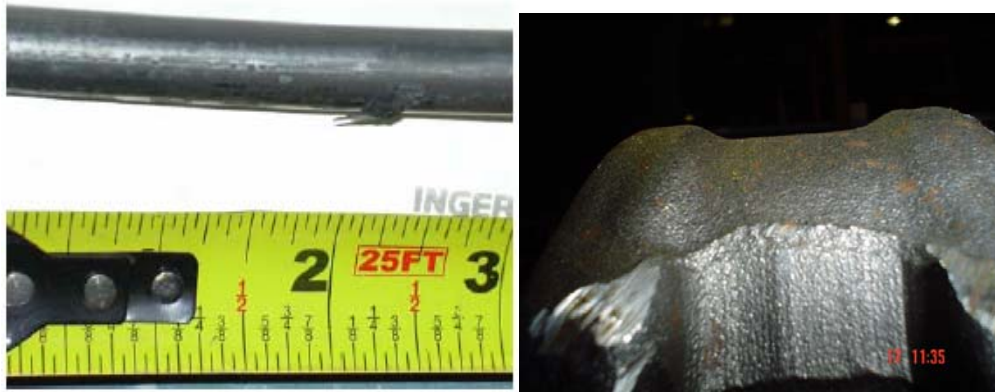
Şekil 2.34 Sıyırma sonrası oluşan saçak . ( Barret , 2004 )

Dövme ile kesme kalıbı arasındaki ölçü farklılığı sıyırmaya neden olur . Sıyrmanın boyunun parça yüzeyini aşması ise saçığı meydana getirir . Dövme kalıbında çapak hattının tek tarafta olması önce sıyırmaya sonra saçığa neden olur . Şayet çapak hattı her iki kalıpta da olursa sıyırma parçanın üzerine yayılacağından bir problem teşkil etmeyecektir. ( Örnek : Şekil 35 )

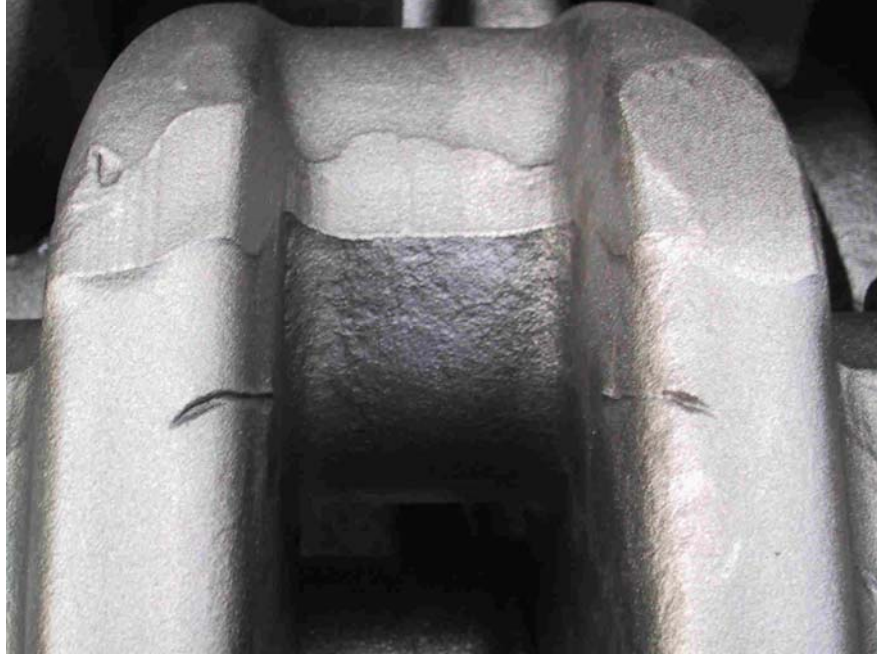
Şekil 2.36 Krankta batma hatası . ( Barret , 2004 )

Dövülen parçanın soğumadan herhangi bir yere çarpması esnasında yüzeyine batan parçacıklar nedeniyle yüzeyinde ezilmeler görülür. Dövme esnasında parçanın üst kalıba yapıştığında , çıkarmak istenirken alt kalıbın üzerine düşmesi veya sıcak parçaların kasa içine atılmaları da parça yüzeyinde ezilmelere yol açabilir .

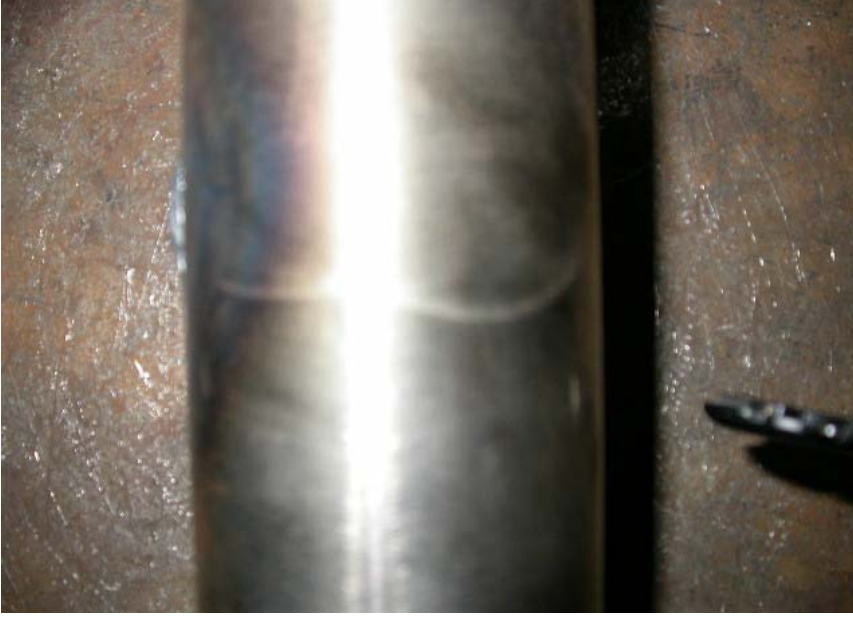
Şekil 2.39 Dövme parçada katlama hatası .  
(Yan sanayi geliştirme ders notları “Ford Otosan” , 2002)

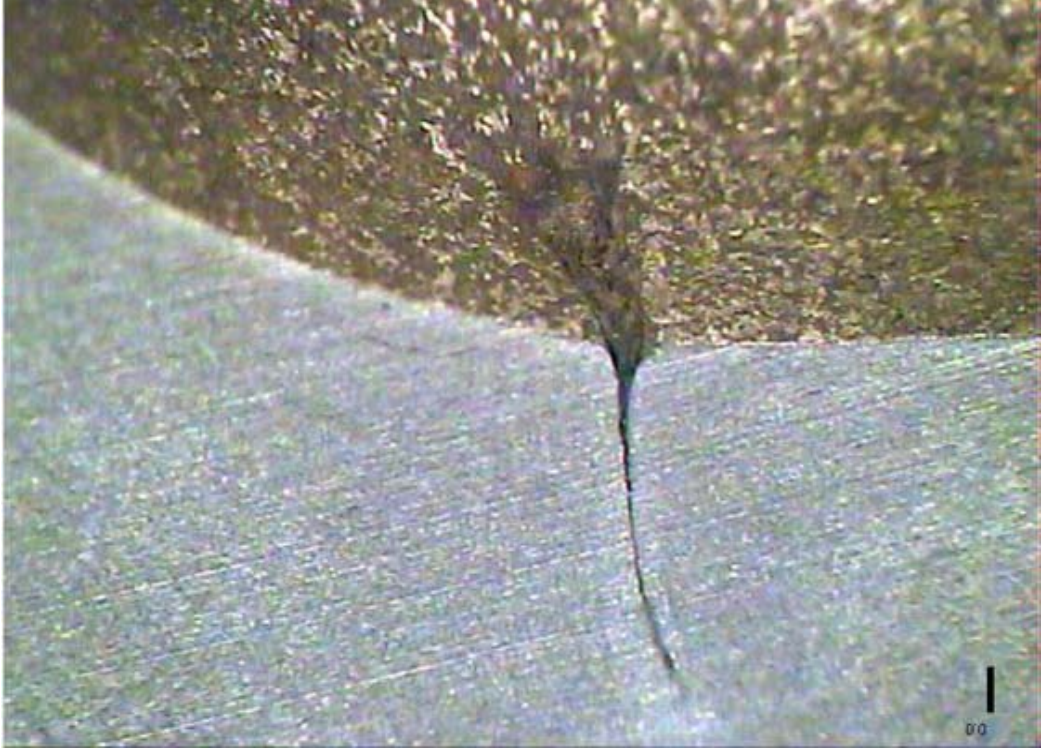
Şekil 2.40 Dövme parçada katlama hatası .

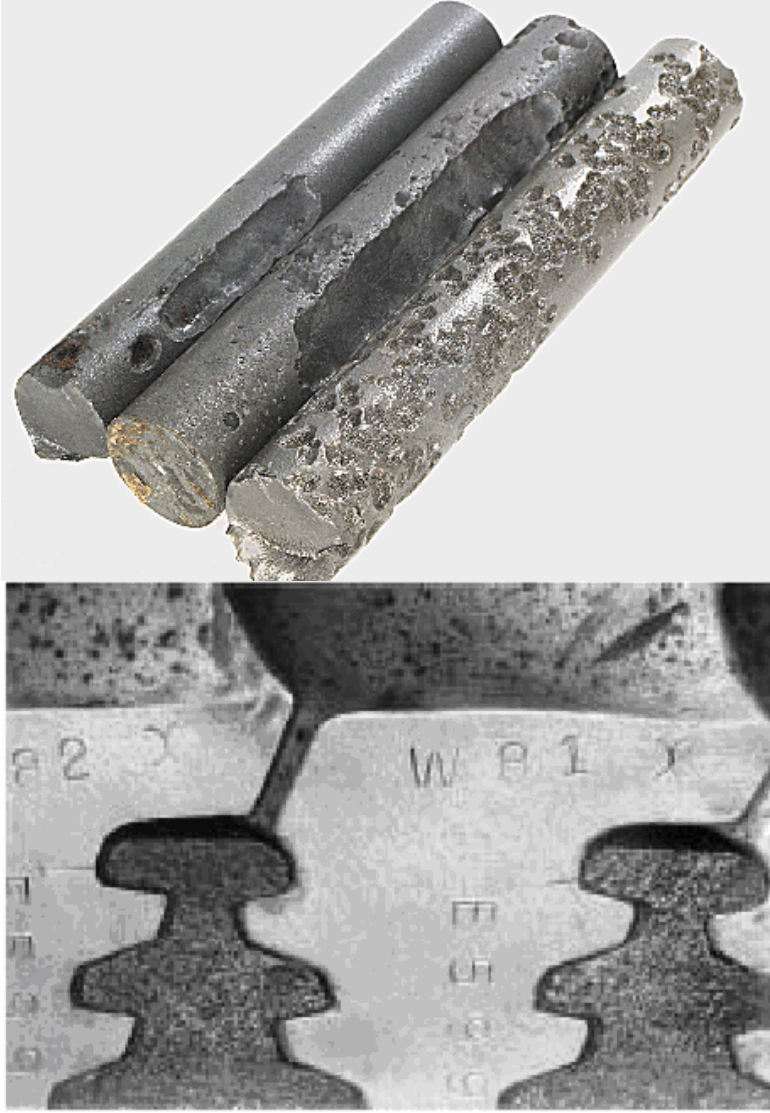
Şekil 2.48 Dövme parçalarda korozif etki .  
(Yan sanayi geliştirme ders notları “Ford Otosan” , 2002)

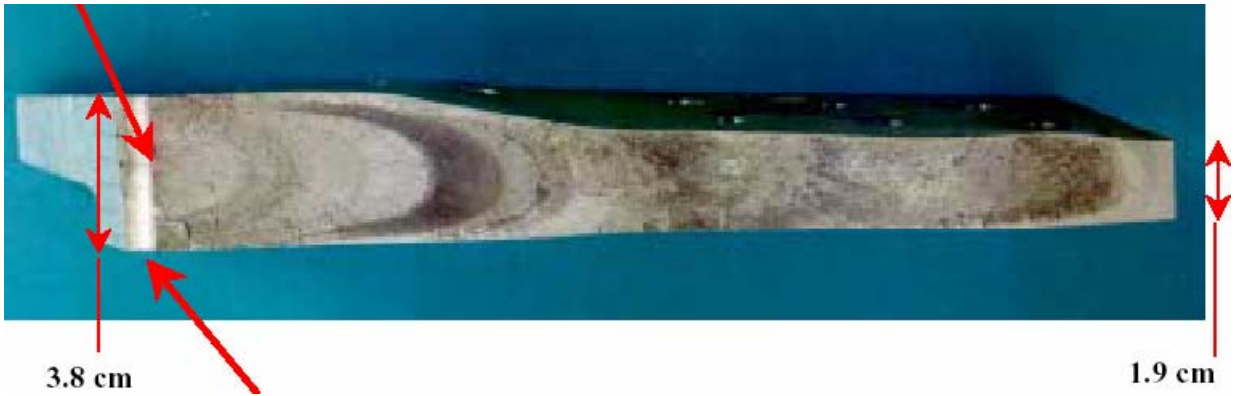
Şekil 2.52 Lif ( Chevron ) hatası sonucu ortaya çıkan kırılma izleri .  
( Vural ve Özdöngül ve Sertkaya ve Alanyalı , 2004 )

Genel olarak dövme işleminde oluşturulacak lif çizgilerinin uygulanması gereken kuvvetten fazla bir yük uygulanması ile oluşur ve ileriki safhalarda farkına varılmadığı takdirde kırılma deformasyonu olarak karşımıza çıkar . Bunun için dövme esnasında uygulanacak yükler ve hesaplamaları malzeme özellikleride dikkate alınarak yapılmalı ve her safhada kontrol edilmelidir . ( Örnek : Şekil 54 )
